Márcia Pasqualotti Barbin Torelli

Engenheira Civil CREA nº 5 060 269 990

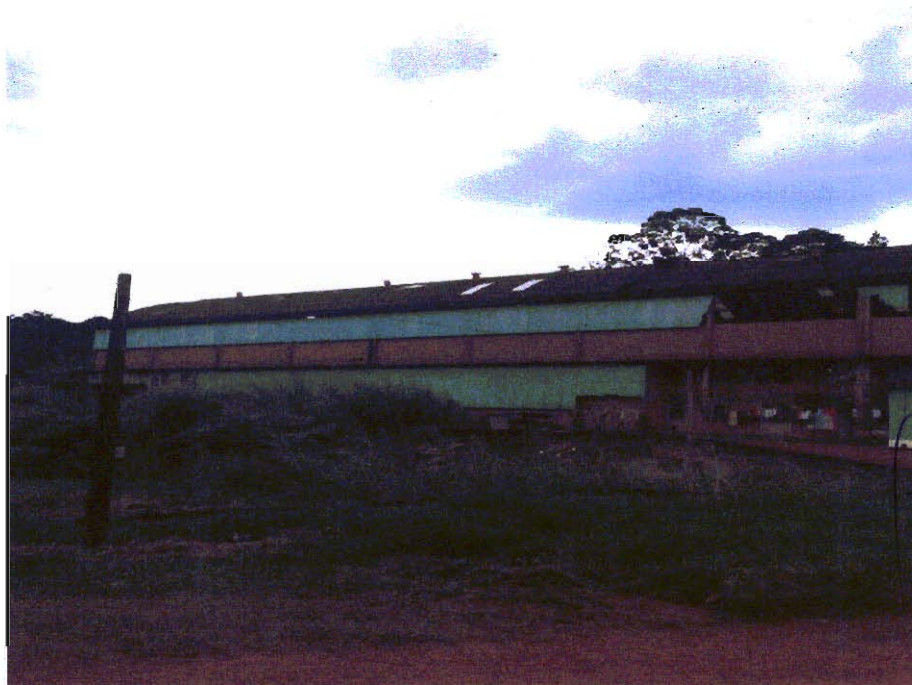
Destaque para o prédio dos escritórios e do galpão.

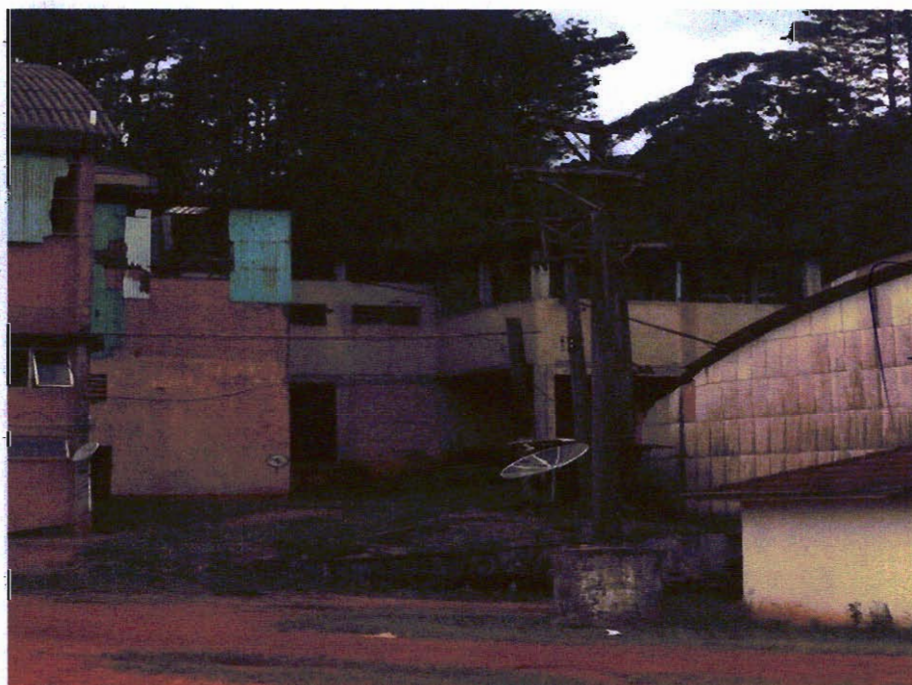
Destaque geral do péssimo estado de conservação das construções.

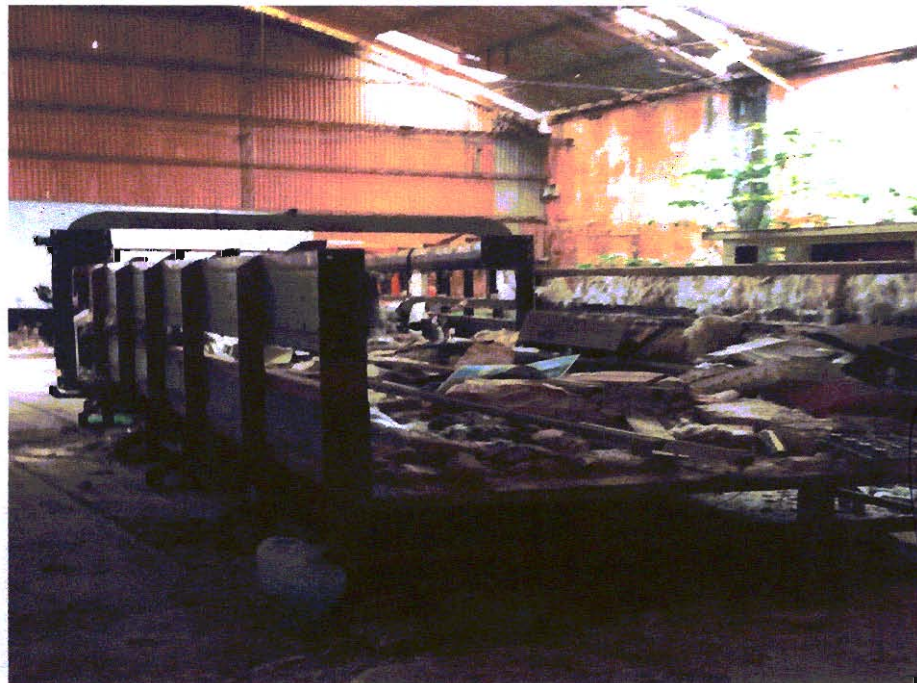
Destaque para os objetos existentes no galpão em péssimo estado de conservação.

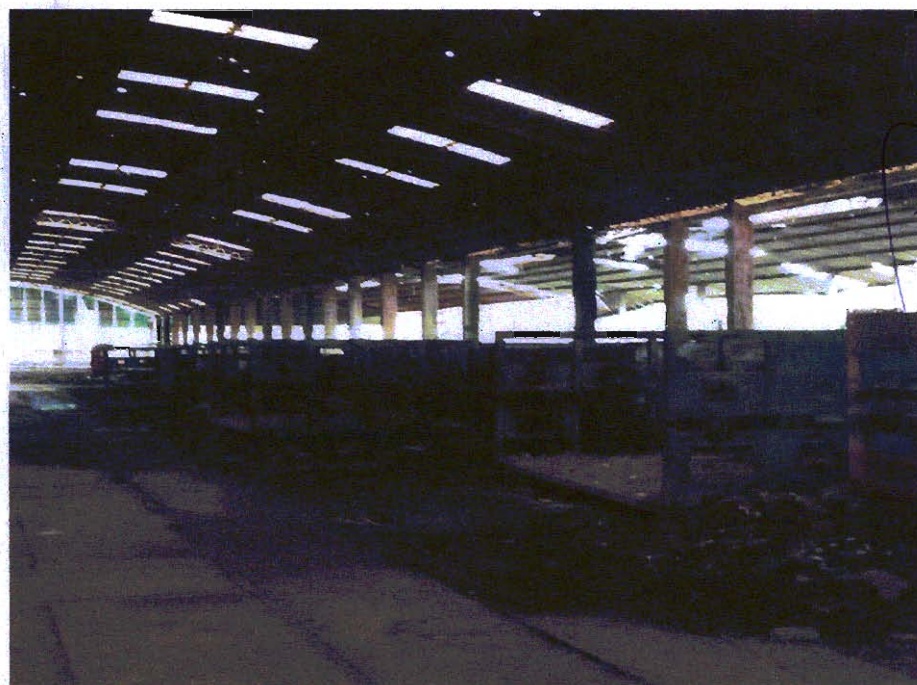
Foto que demonstra os 62 módulos de fornos em péssimo estado de conservação.

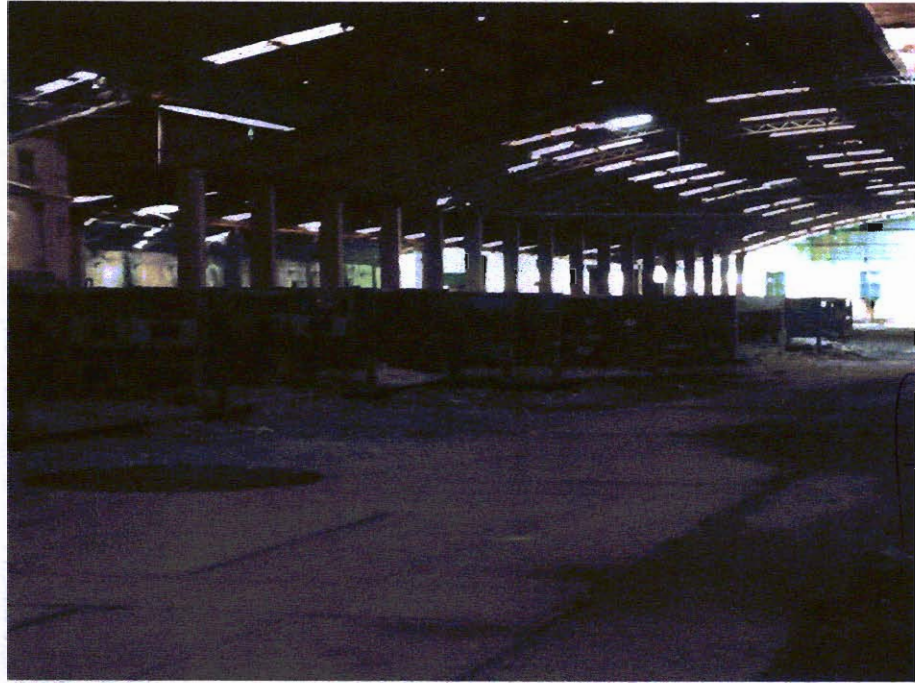
Destaque para os módulos de fornos e para o péssimo estado de conservação dos galpões.

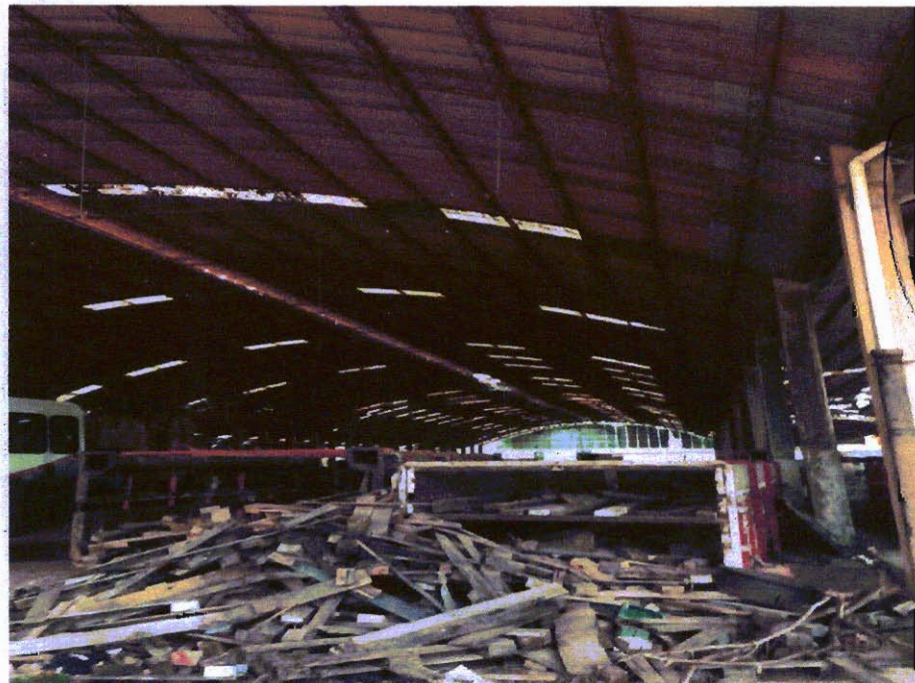
Foto que demonstra as 02 saídas de forno em péssimo estado de conservação.

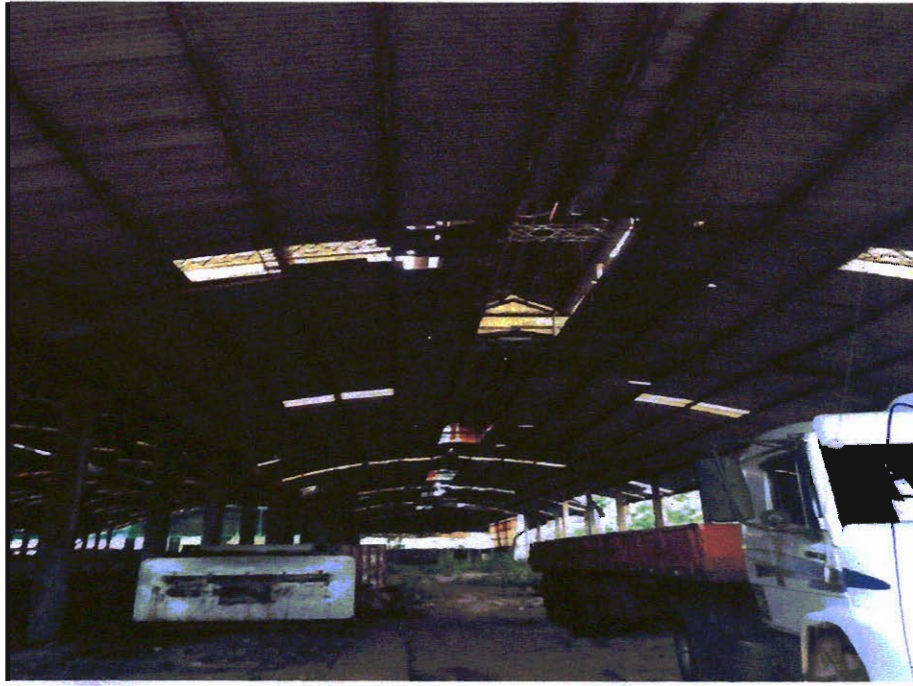
Destaque para o péssimo estado de conservação do galpão e de sua estrutura.

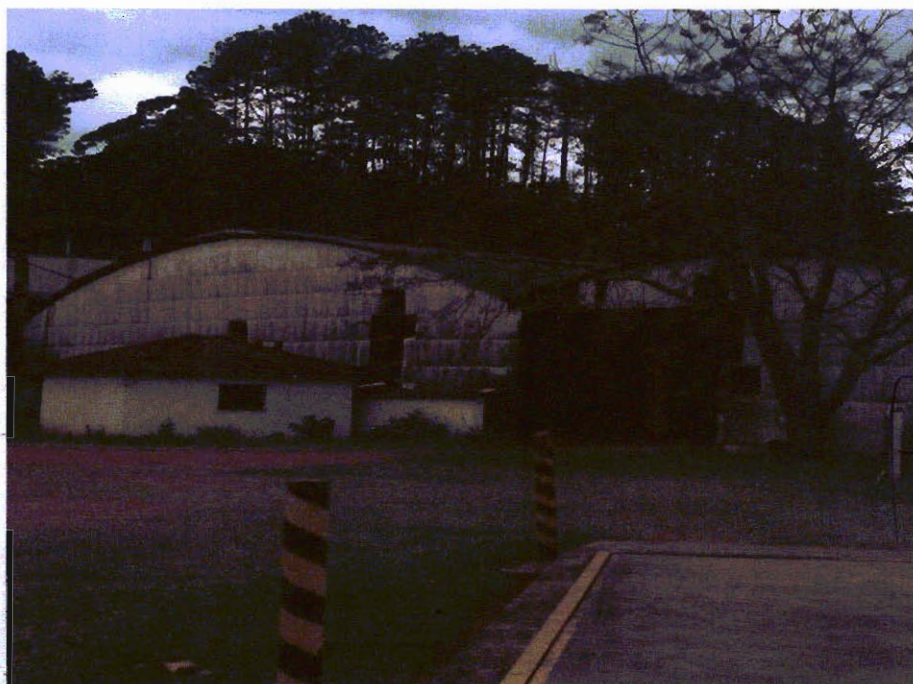
Destaque para parte da balança, o depósito e os galpões aos fundos em péssimo estado de conservação.

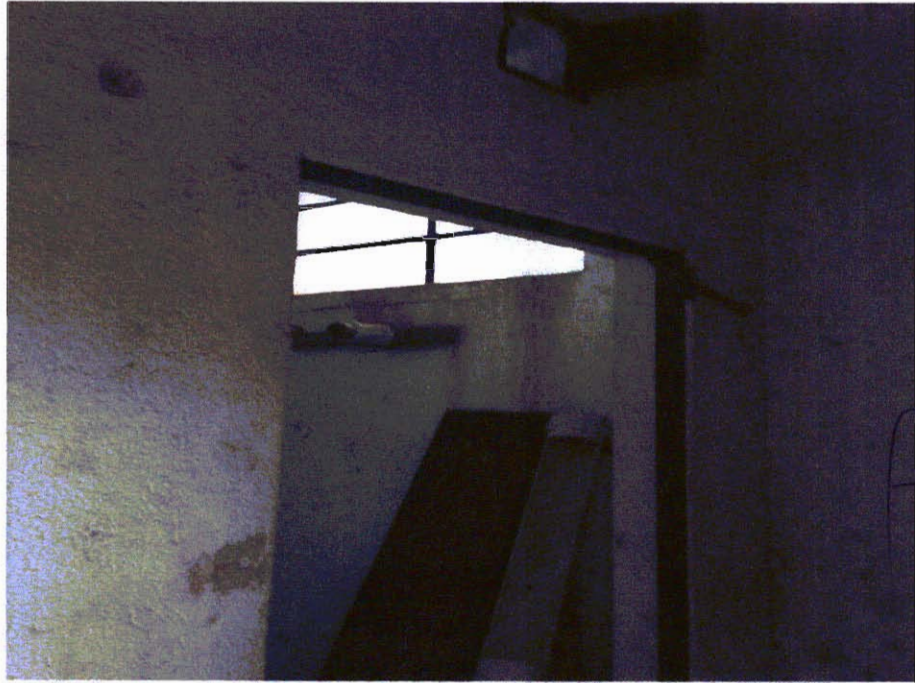
Destaque interno da cabine de força e sua falta de conservação.

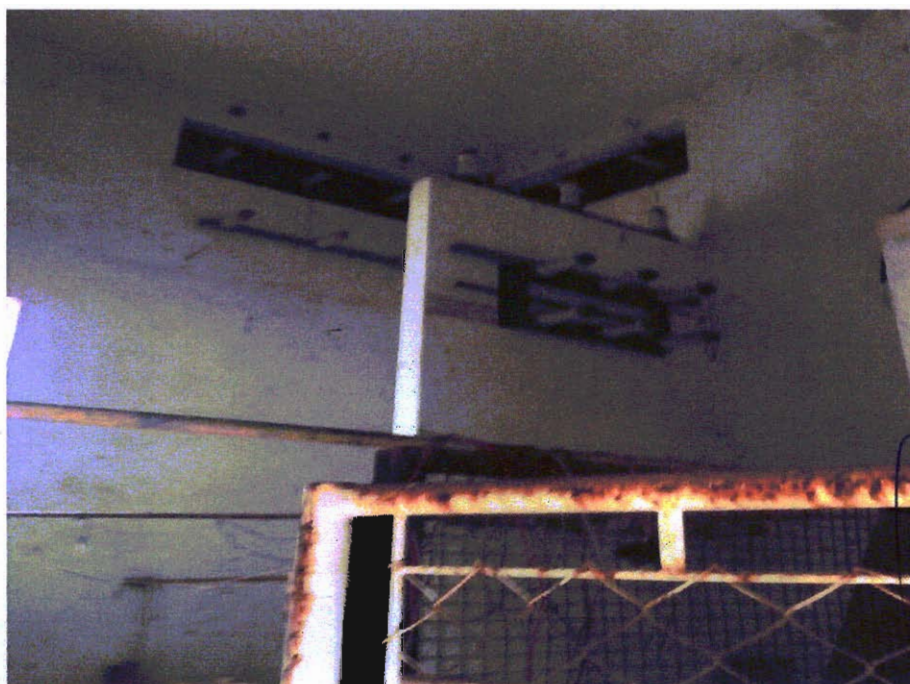
Destaque geral da cabine de força em mau estado de conservação.

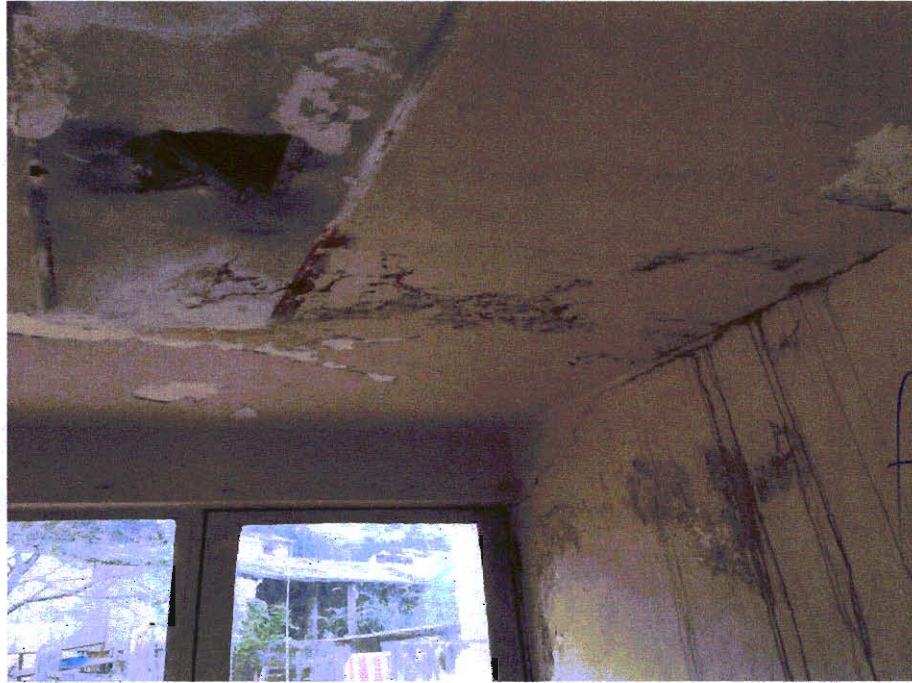
Destaque dos problemas de infiltrações e trincas nas paredes e laje da guarita.

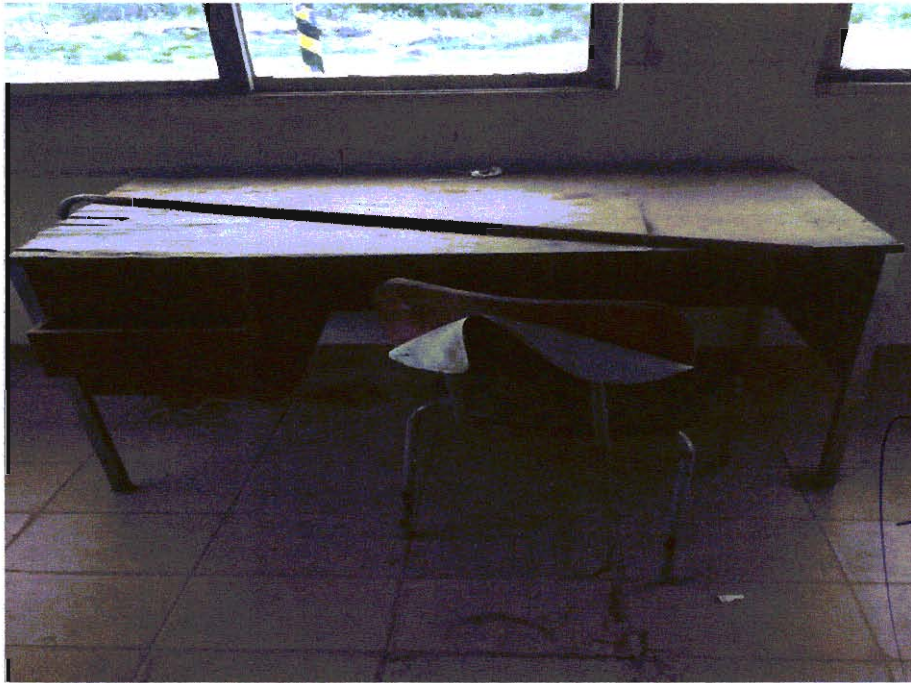
Destaque para o mau estado de conservação da escrivaninha existente na guarita.

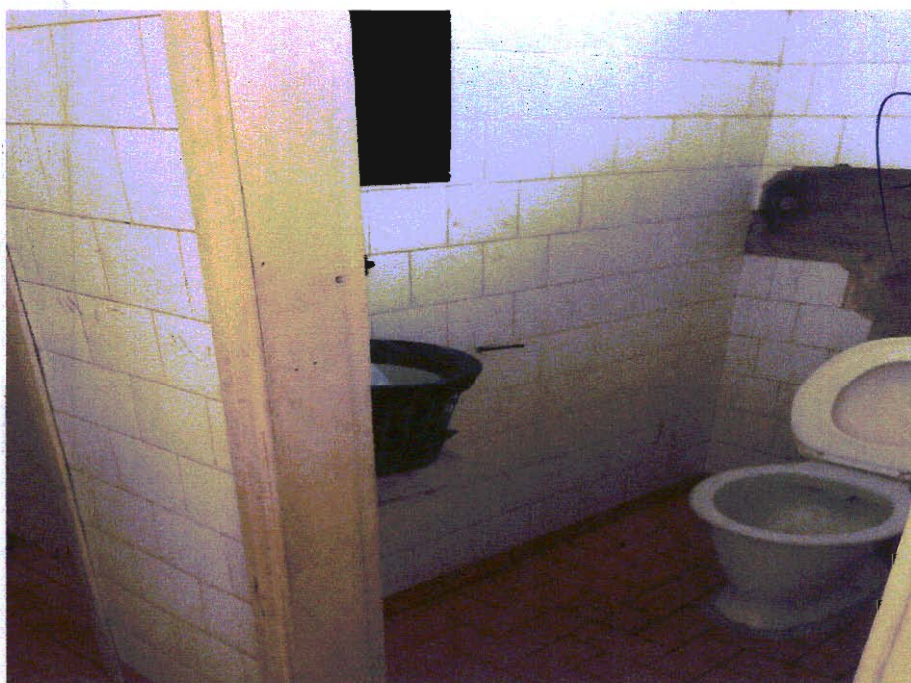
Foto que demonstra as obras inacabadas realizadas em um dos banheiros do pavimento inferior do prédio dos escritórios.

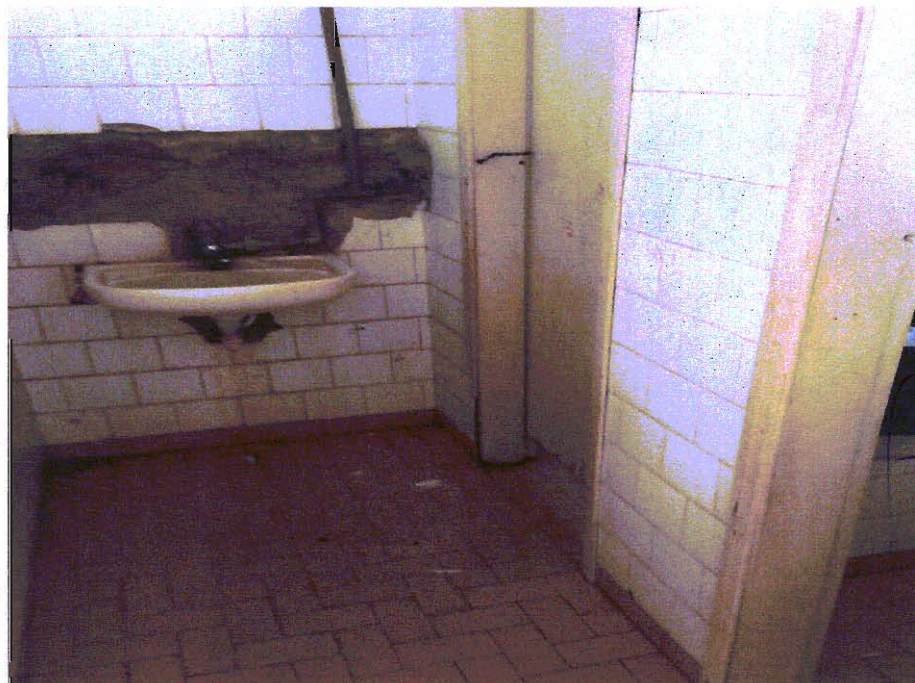
Foto que demonstra as obras inacabadas realizadas em um dos banheiros do pavimento inferior do prédio dos escritórios.

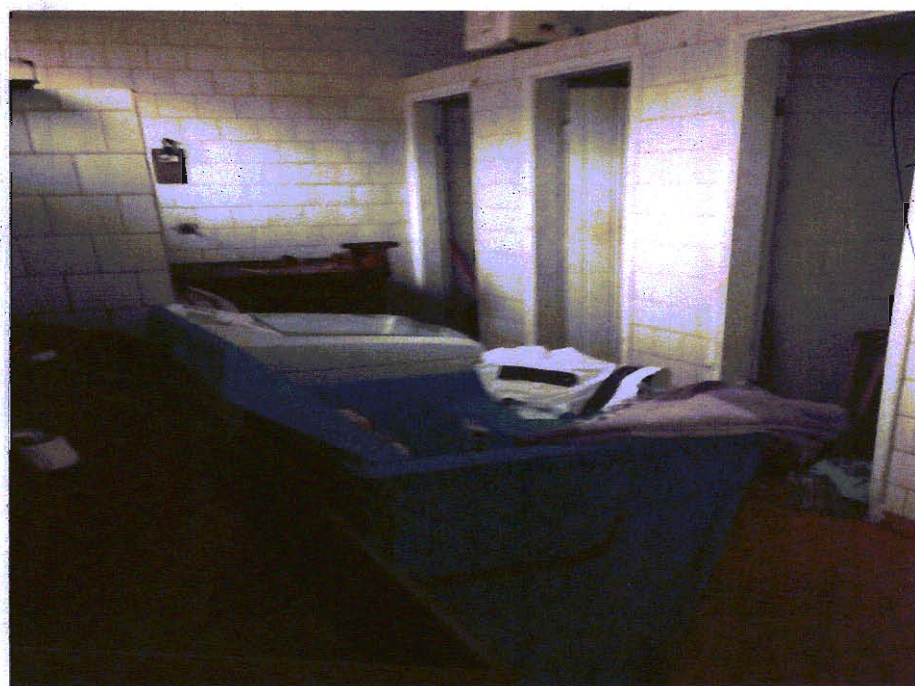
Foto que demonstra a falta de condição de uso dos banheiros dos escritórios.

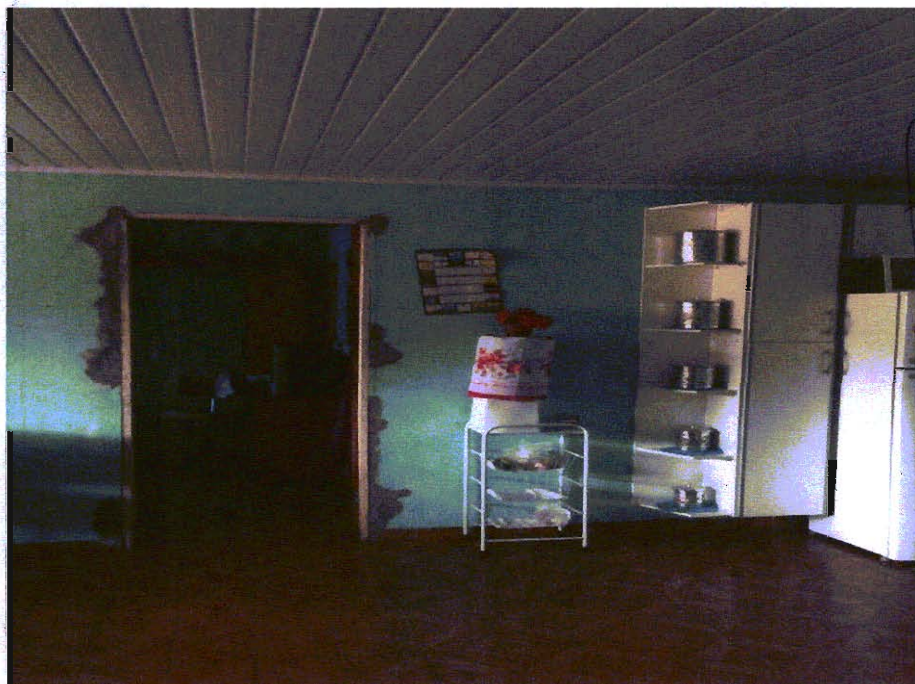
Destaque interno das escritórios adaptados para casas de moradia, com a colocação de forro e abertura de portas improvisadas.

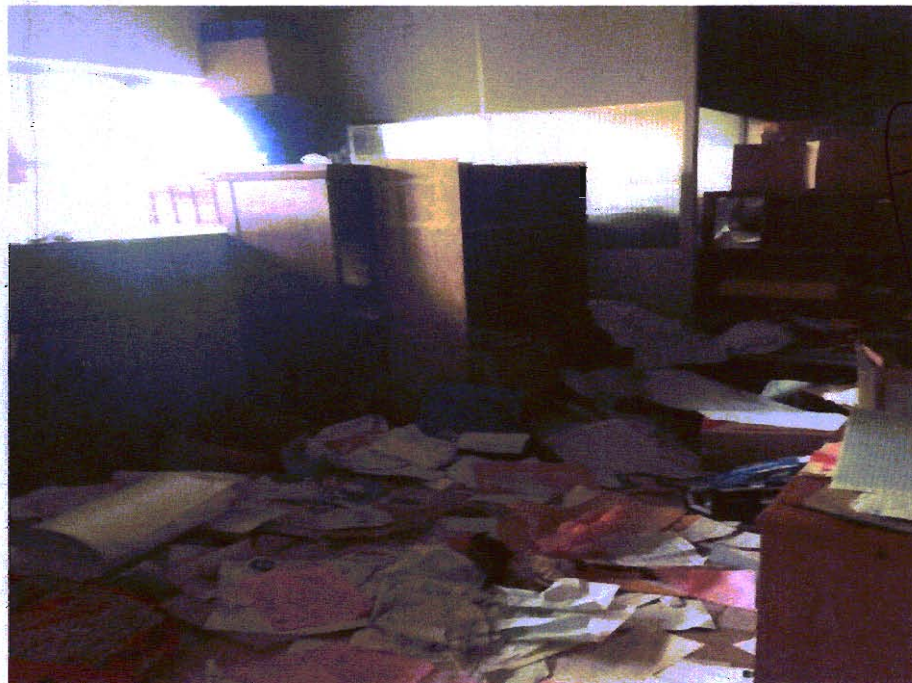
Demonstração geral do pavimento inferior, onde estão armazenados os bens de arrecadação, em péssimo estado de organização e conservação.

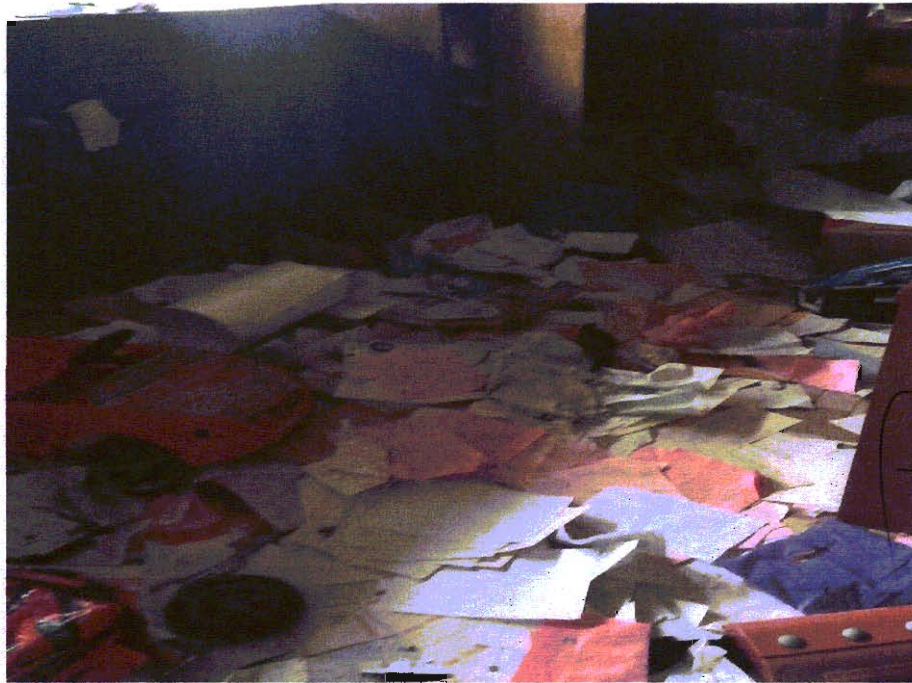
Destaque para o pavimento inferior, onde estão armazenados os bens de arrecadação, em péssimo estado de organização e conservação.

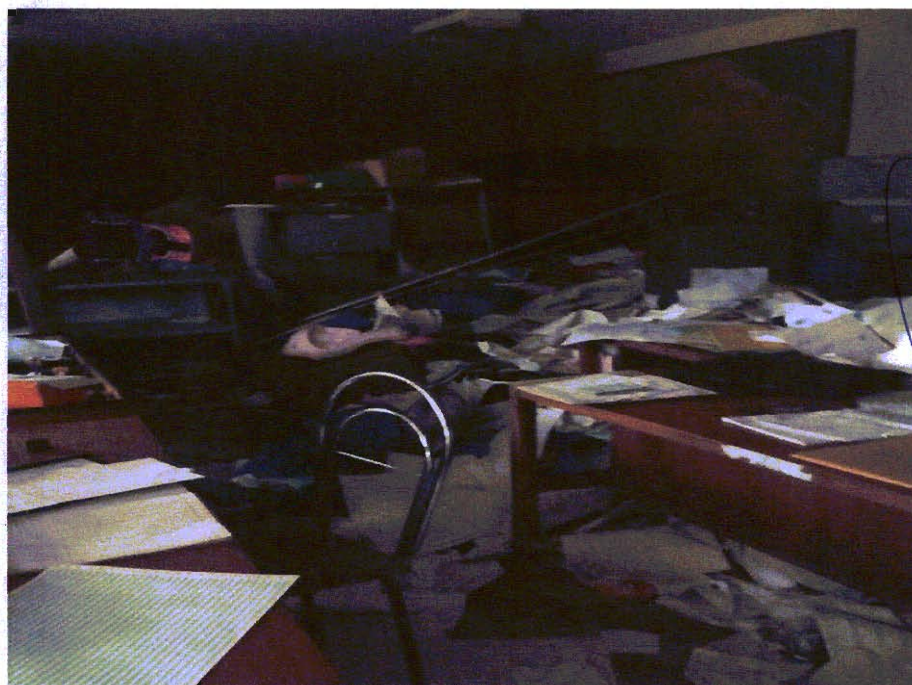
Vista geral do pavimento inferior, onde estão armazenados os bens de arrecadação, em péssimo estado de organização e conservação.

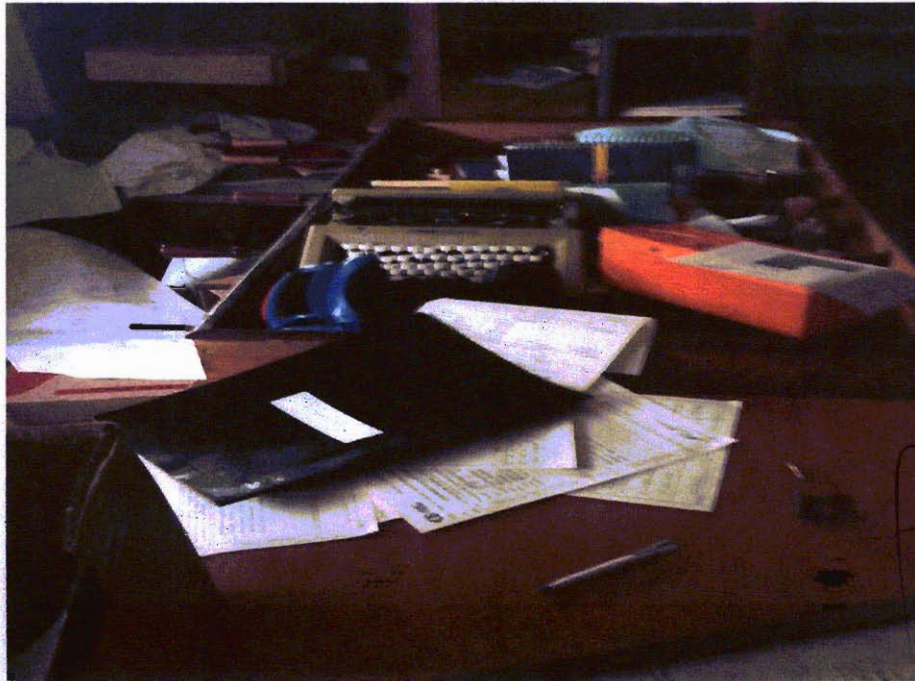
Demonstração geral do pavimento inferior, onde estão armazenados os bens de arrecadação, em péssimo estado de organização e conservação.

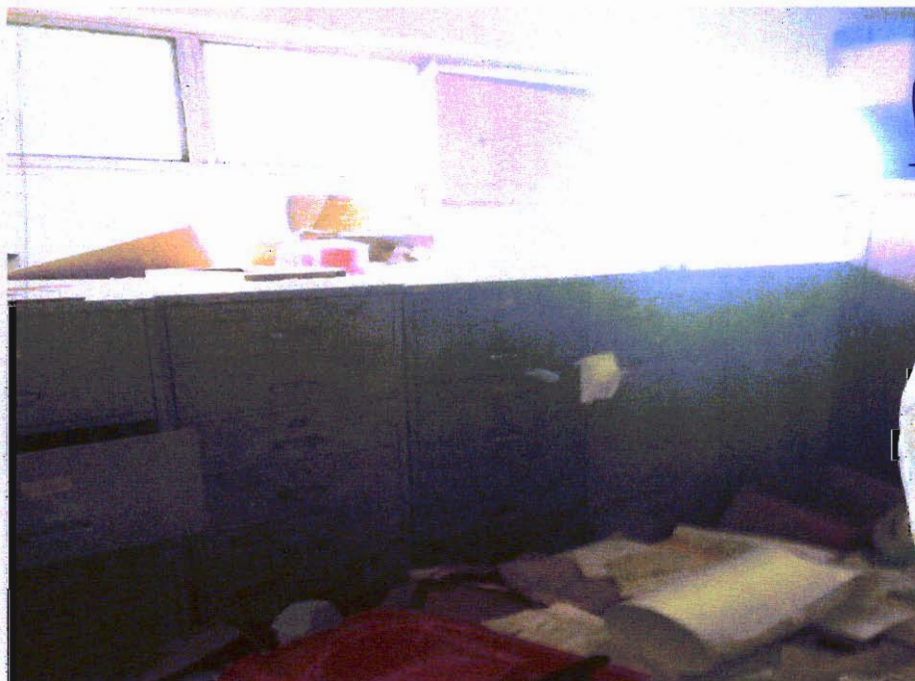
Destaque para o pavimento inferior, onde estão armazenados os bens de arrecadação, em péssimo estado de organização e conservação.

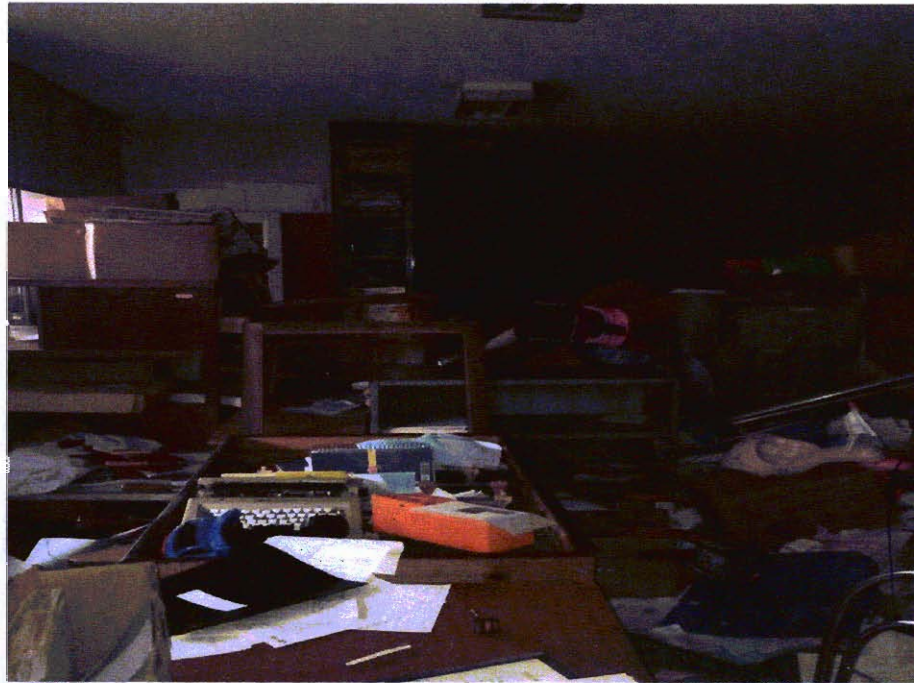
Demonstração geral do pavimento inferior, onde estão armazenados os bens de arrecadação, em péssimo estado de organização e conservação.

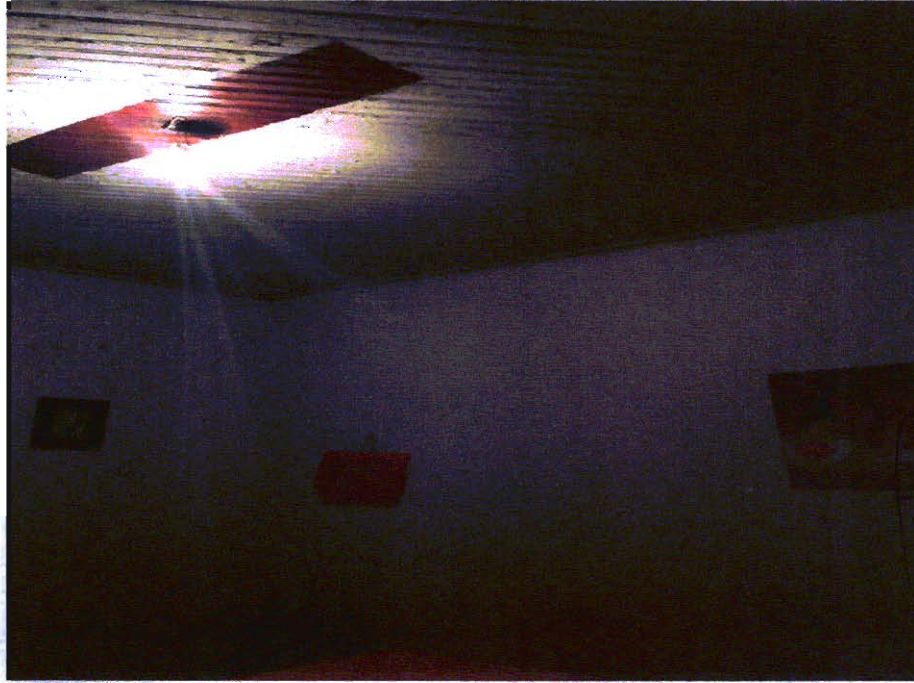
Foto que demonstra as rachaduras nas paredes e o mau estado de conservação do forro de madeira da casa.

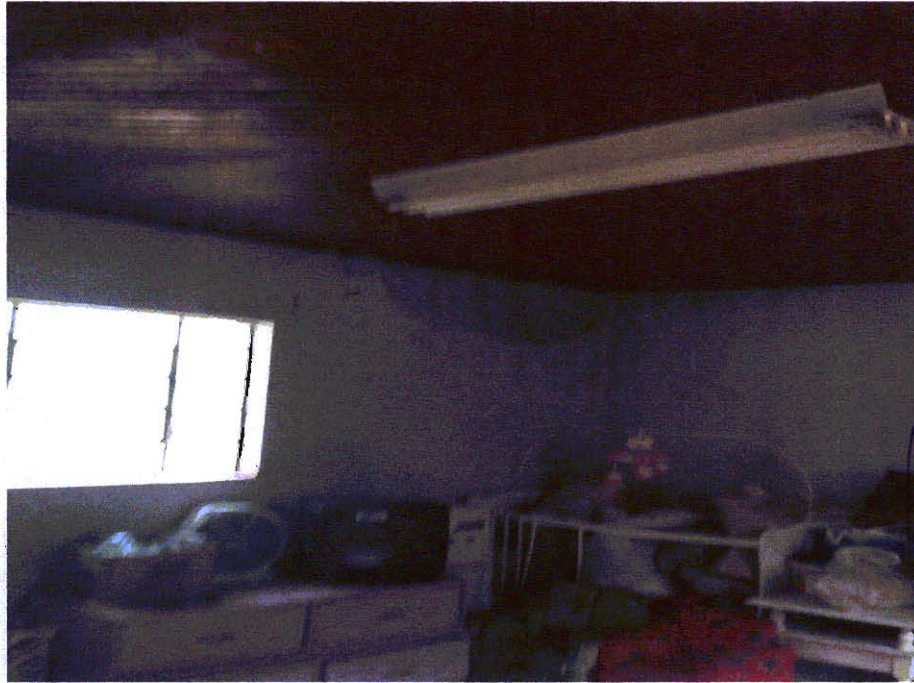
Destaque geral interno dos sinais de infiltração nas paredes do depósito, adaptado para residência.

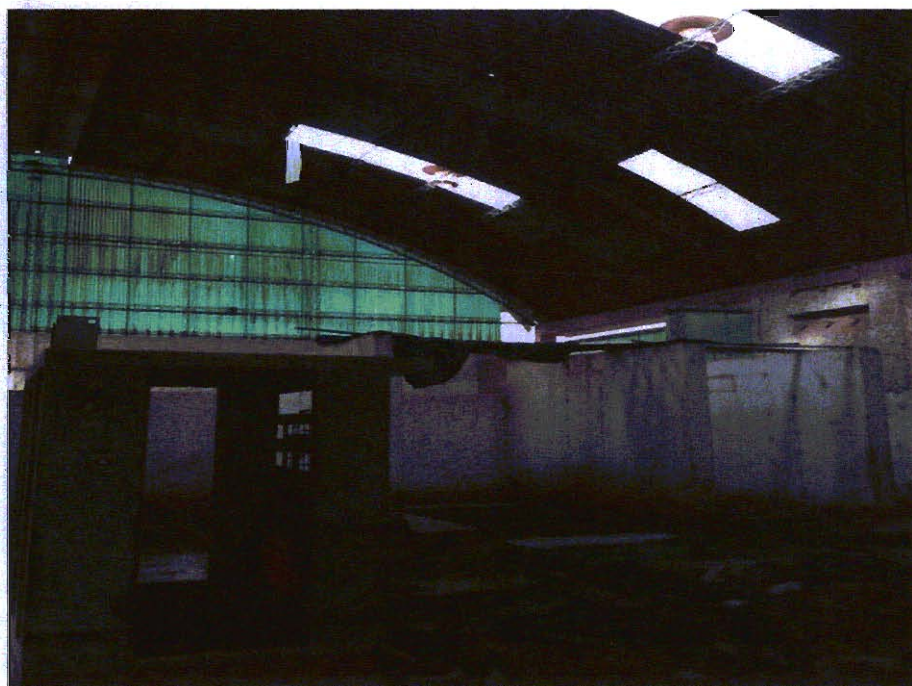
Foto que demonstra o painel de controle de fornos em péssimo estado de conservação e sem condições de uso.

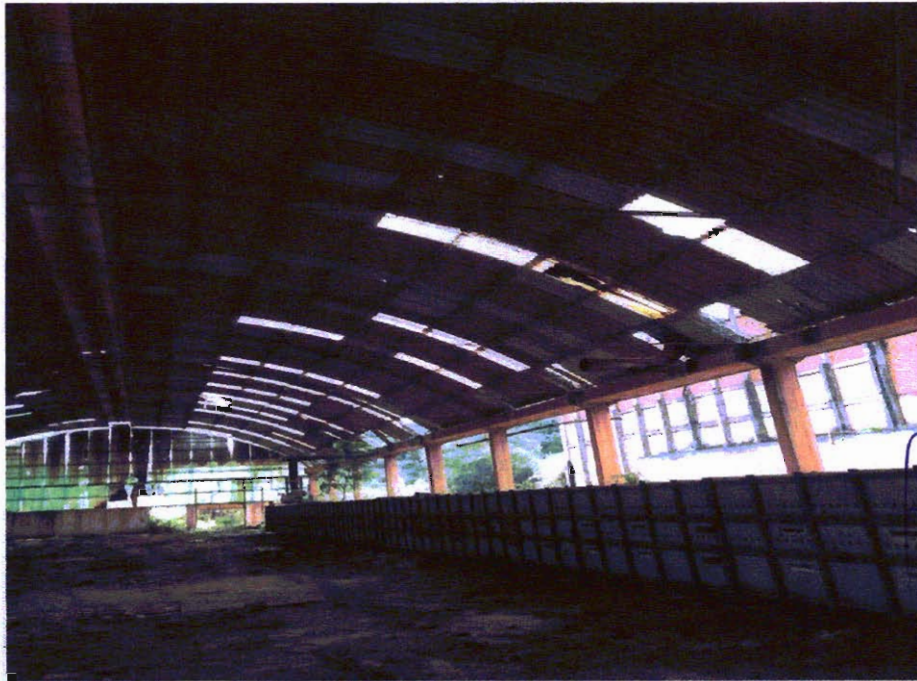
Foto que demonstra o péssimo estado do galão com a estrutura e as telhas dos telhados prejudicados, sem condições de uso. Destaque para o forno fixo no chão, também em péssimo estado de conservação e sem condições de uso.

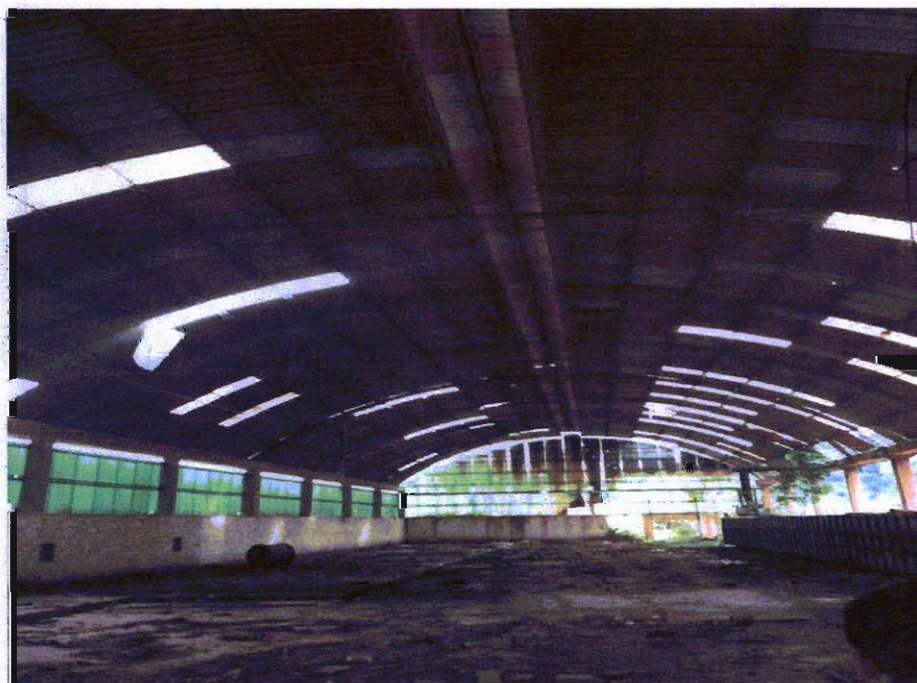
Demonstração geral do galpão em péssimo estado de conservação.

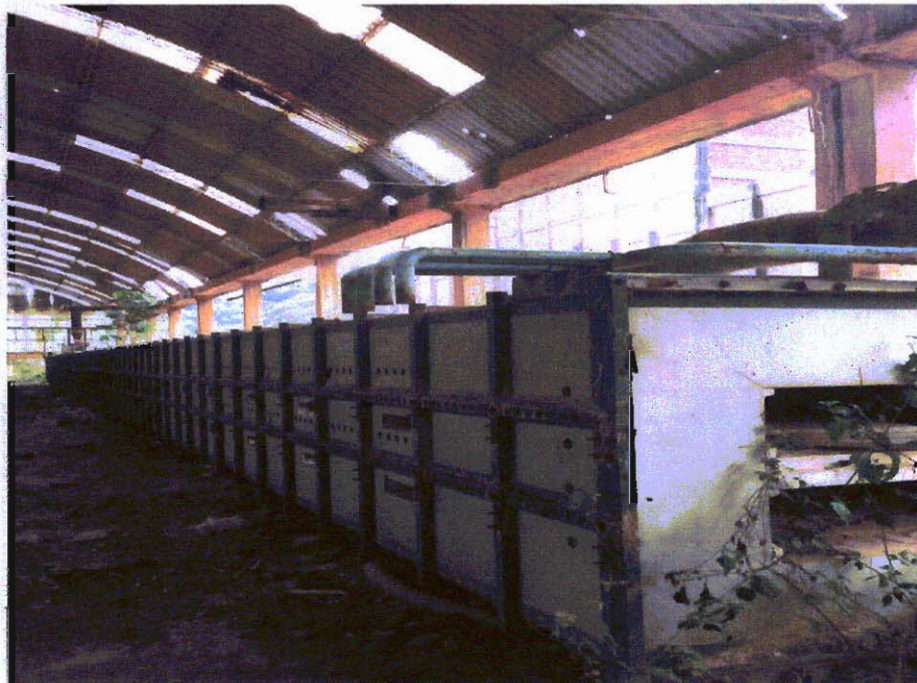
Demonstração geral do forno da cerâmica em péssimo estado de conservação e uso.

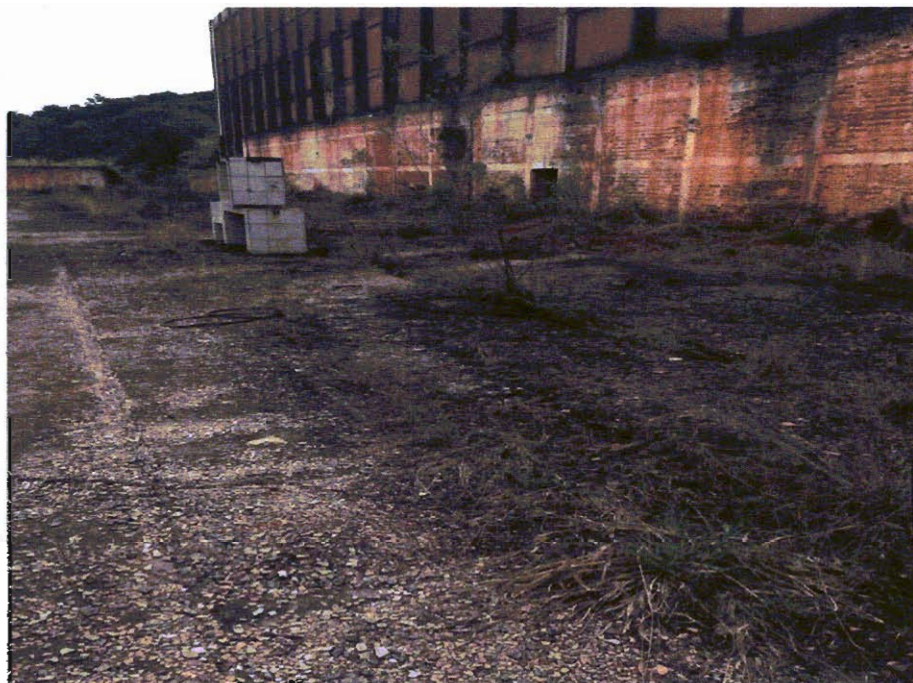
Demonstração geral do local que restou somente o piso cimentado em péssimo estado de conservação.

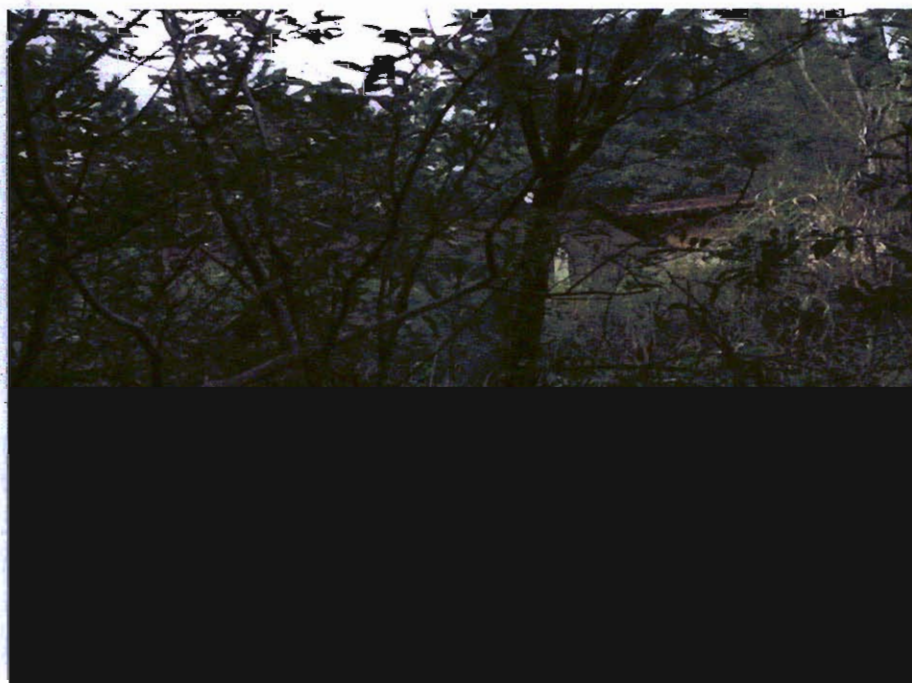
Demonstração geral da casa lá existente sem condições de uso e em péssimo estado de conservação.

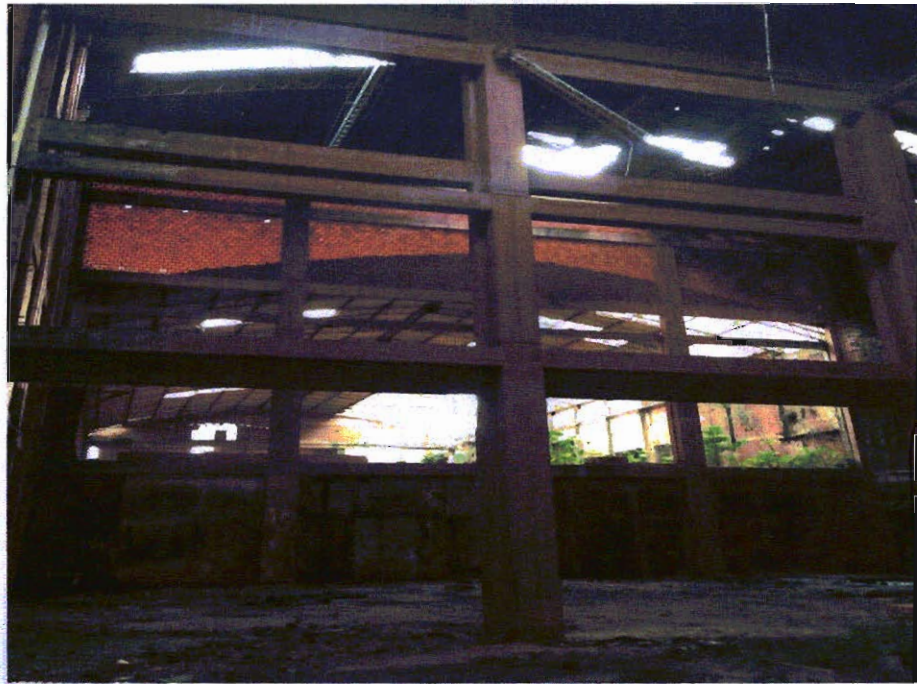
Destaque geral do galpão em péssimo estado de conservação com a estrutura tomada por ferrugem e o telhado com a estrutura e as telhas condenadas.

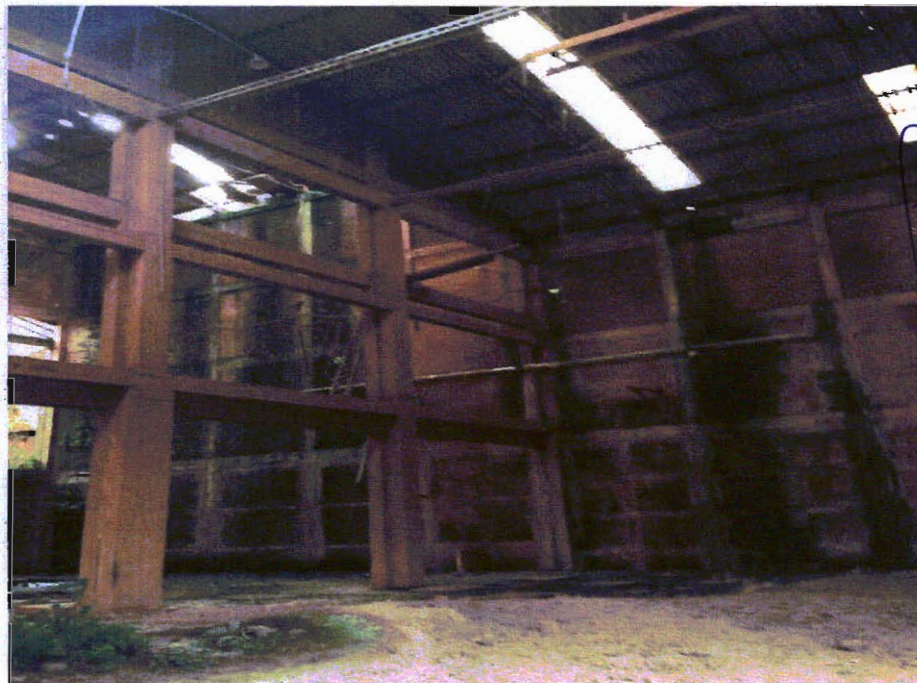
Foto geral do galpão em péssimo estado de conservação com a estrutura tomada por ferrugem e o telhado com a estrutura e as telhas condenadas.

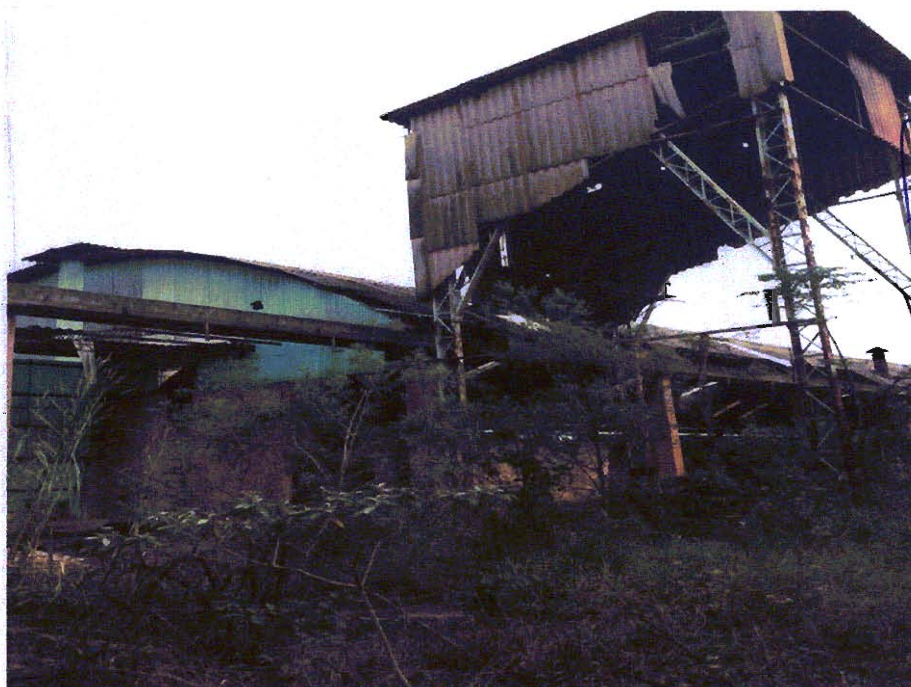
Destaque geral da estrutura em ferro condenada por ferrugem e em péssimo estado de conservação.

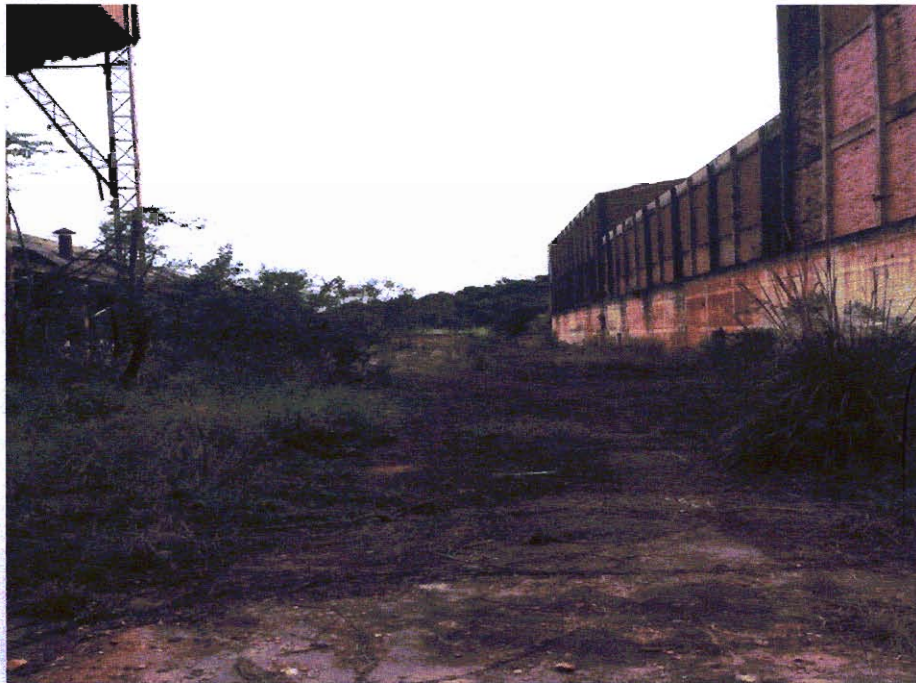
Demonstração geral do local periciado, onde restou somente o cimentado em péssimo estado.

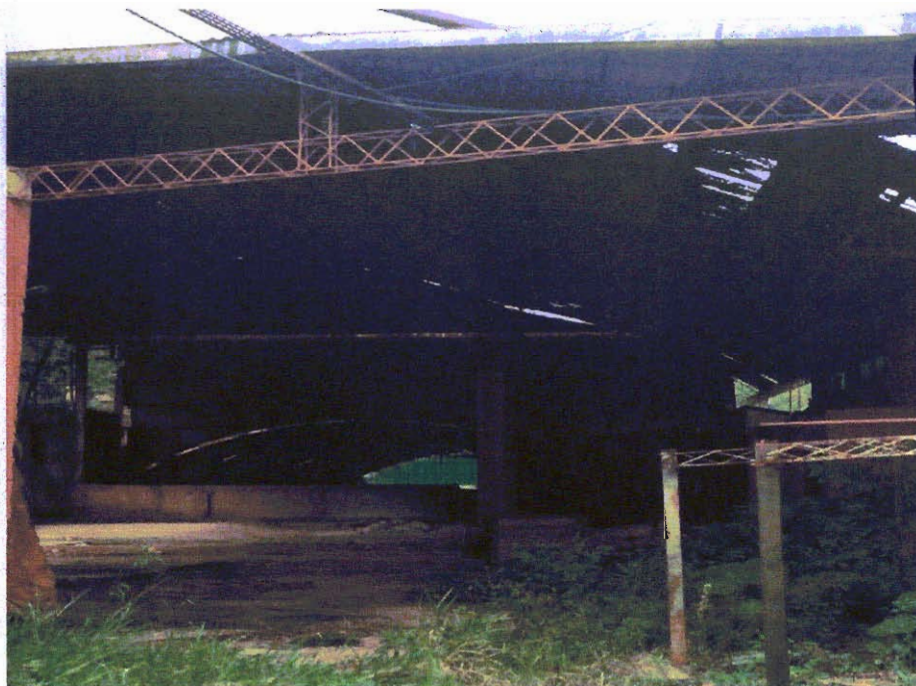
Demonstração geral interna do galpão e o péssimo estado de conservação e demonstração da falta de condições de uso.
