Márcia Pasqualotti Barbin Torelli

Engenheira Civil CREA nº 5 060 269 990

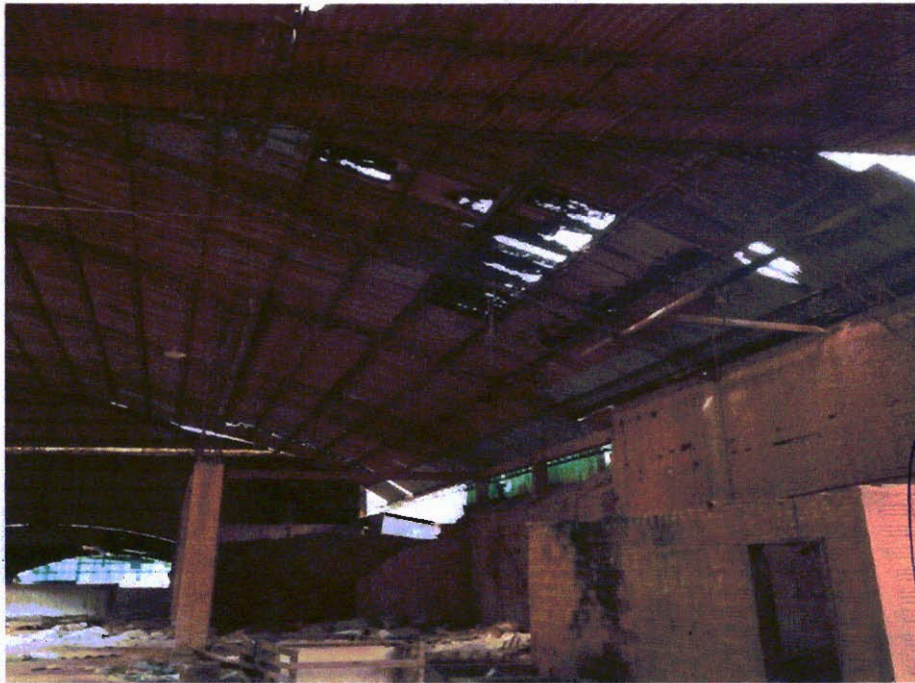
Demonstração geral interna do galpão em péssimo estado de conservação, demonstrando a falta de condições e uso.

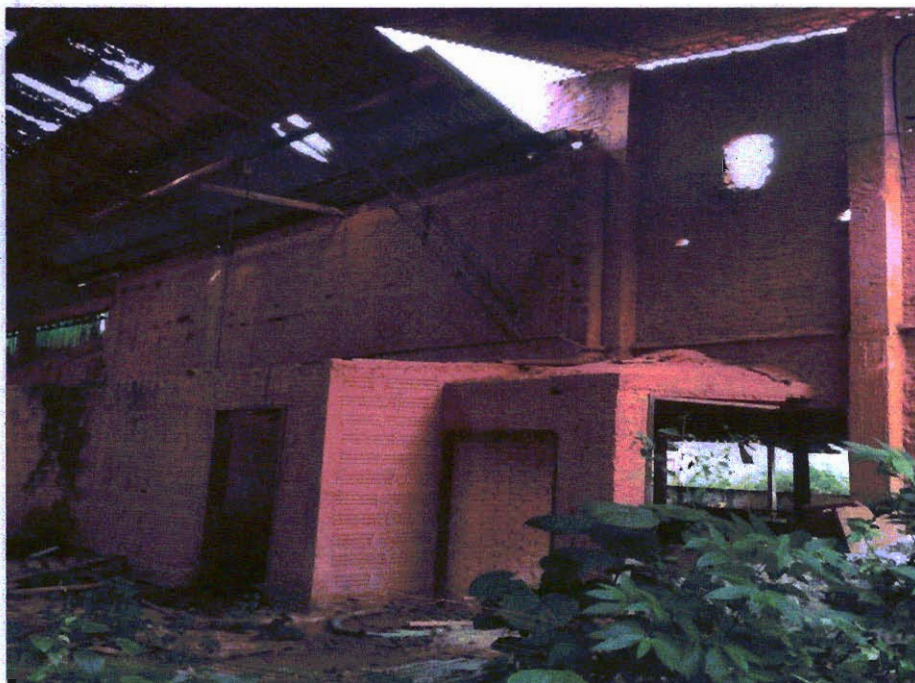
Demonstração geral interna do galpão em péssimo estado de conservação, demonstrando a falta de condições e uso.
