LAUDO PERICIAL

Processo nº.309.01.1999.001697-0, controle nº 168/1999, 0001697-42.1999.8.26.0309, Ação de Falência, em trâmite na Quinta Vara Cível da Comarca de Jundiaí, em que figura como parte Cerâmica Windlin Ltda.

II - OBJETO DA PERÍCIA

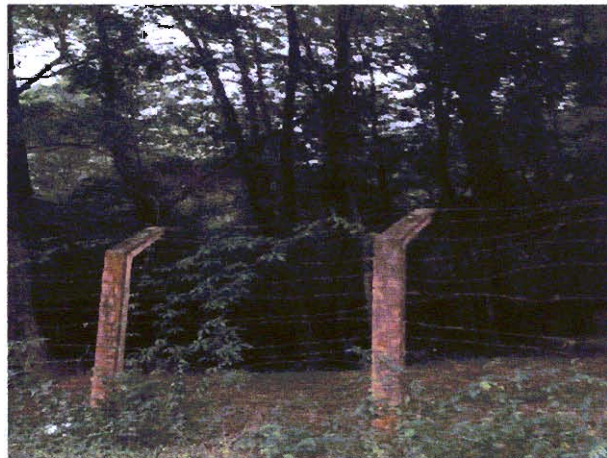
O lote nº 33, rural, do Núcleo Colonial Barão de Jundiá, com área de terreno de 4.489,50 m², com frente para a Rua Nami Azem, antiga Estrada Municipal, bairro Caxambu, Jundiá – SP, está descrito na matrícula nº 21.470, do 2º. CRI de Jundiá. A topografia do imóvel é em declive, e sobre o terreno não existem edificações. Não verificamos no local periciado plantações ou outros cultivos economicamente rentáveis, somente árvores frutíferas e vegetações herbáceas. O imóvel tem as divisas definidas por cercas.

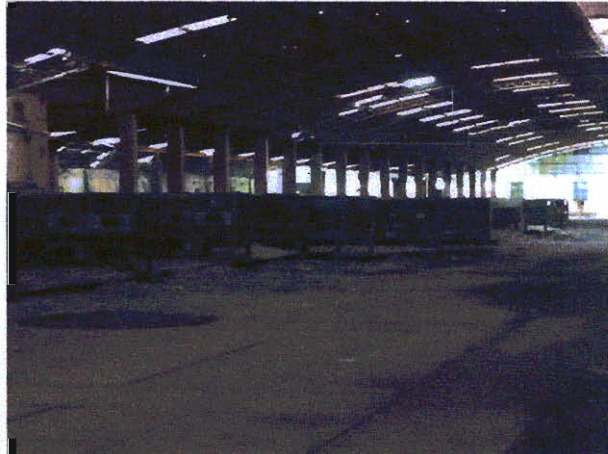
- 2 Galpões: Abertos nas laterais; as coberturas são com telhas de fibrocimento (péssimo estado); estrutura de ferro; as poucas instalações são aparentes; piso é do tipo cimentado (em péssimo estado de conservação). O local encontra-se em **PÉSSIMO ESTADO DE CONSERVAÇÃO**, sem condições de uso e sem condições mínimas de ser avaliado e comercializado. O valor estimado para os materiais de demolição é de R\$ 20.000,00.

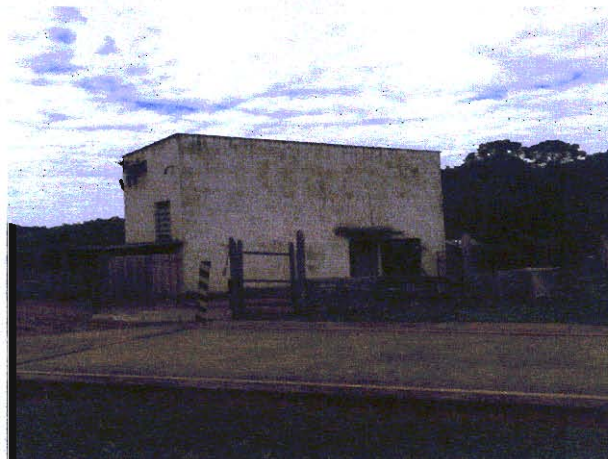
- Cabine de força: a cobertura do telhado é tipo fibrocimento e a estrutura é de madeira; o revestimento das paredes é em reboco; as esquadrias são de ferro; e o pé direito é duplo. O local apresenta mau estado de conservação, vários sinais de trinca, rachaduras e sinais de umidade nas paredes. A área aproximada é de 60 m², padrão construtivo baixo.

Cabine de Força:

Área construída estimada = 60,00 m²

Idade aparente aproximada = 30 anos = coeficiente de depreciação = 0,466

Valor da edificação = 60,00 m² x 0,466 x 1,005 x R\$ 1.336,52

Valor da Edificação = R\$ 37.555,94

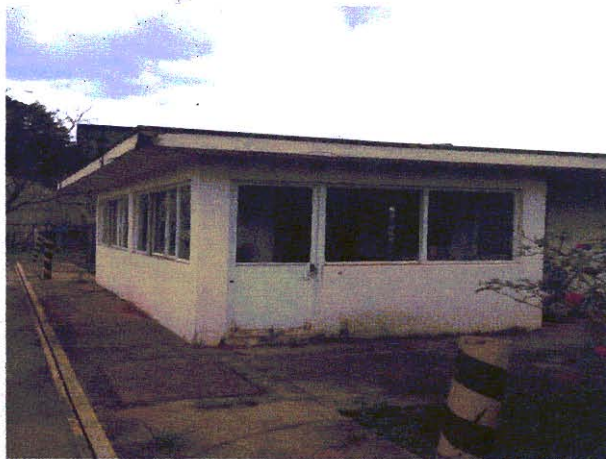
- **Guarita:** o revestimento das paredes internas e externas é em reboco; as instalações são embutidas nas paredes (não existem mais ligações); graves sinais de infiltrações e rachaduras nas paredes. Um banheiro, com azulejos até meia parede, sem condições de uso. O local apresenta mau estado de conservação, vários sinais de trinca, rachaduras e sinais de umidade nas paredes. A área aproximada é de 70 m², padrão construtivo baixo.

Guarita:

Área construída estimada = 70,00 m²
Idade aparente aproximada = 30 anos = coeficiente de depreciação = 0,466
R8-N = R\$ 1.336,52
1,005 R8-N

Valor da edificação = 70,00 m² x 0,466 x 1,005 x R\$ 1.336,52
Valor da Edificação = R\$ 43.815,26

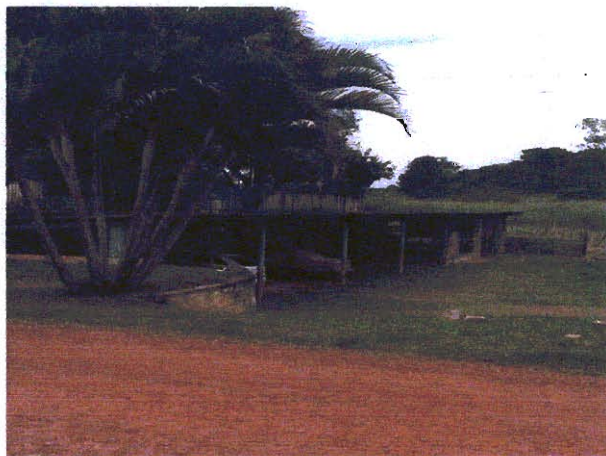
- **Cobertura de veículos:** Cobertura em brasilit, com apoio em madeira, para aproximadamente 12 carros, sem piso, em estado regular de conservação. Área aproximada de 60 m², padrão construtivo baixo.

Cobertura de Veículos:

Área construída estimada = 60,00 m²
Idade aparente aproximada = 30 anos = coeficiente de depreciação = 0,366
R8-N = R\$ 1.336,52
0,300 R8-N

Valor da edificação = 60,00 m² x 0,366 x 0,300 x R\$ 1.336,52
Valor da Edificação = R\$ 8.805,00

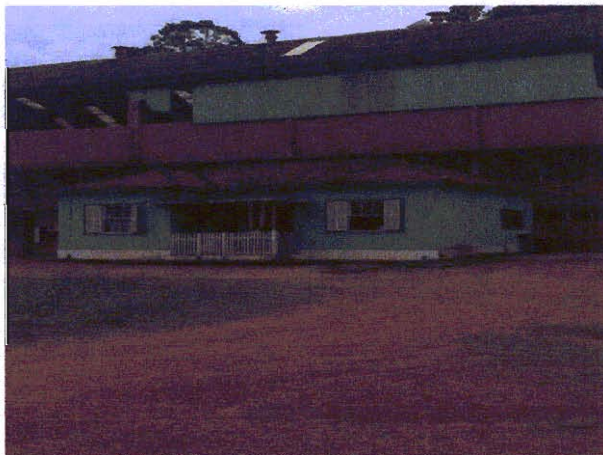
- Casa: pavimentação em taco de madeira; revestimento das paredes do banheiro até meia parede; a cozinha não possui revestimento em azulejos; telhas do tipo cerâmicas; estado regular de conservação. A área aproximada é de 60 m², o padrão é baixo, necessitando de reformas importantes.

Casa:

Área construída estimada = 60,00 m²
Idade aparente aproximada = 30 anos = coeficiente de depreciação = 0,466
R8-N = R\$ 1.336,52
0,655 R8-N

Valor da edificação = 60,00 m² x 0,466 x 0,655 x R\$ 1.336,52
Valor da Edificação = R\$ 24.476,75

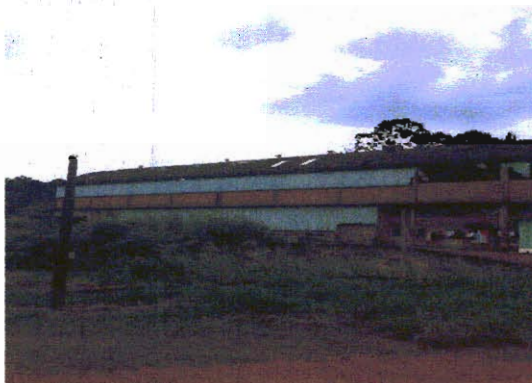
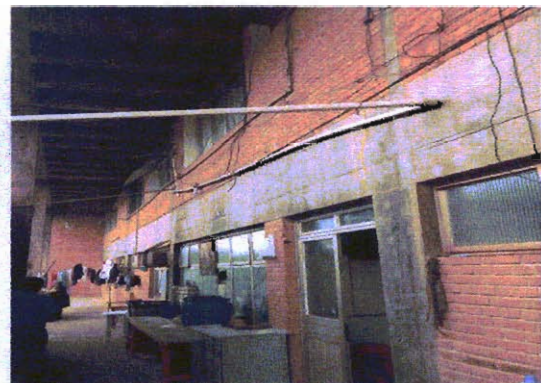
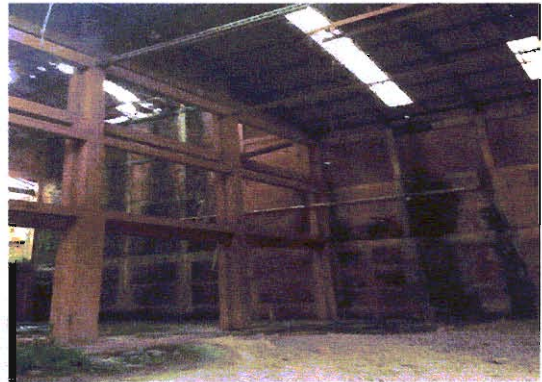
- **Prédio dos escritórios e galpões:** O prédio que antes era destinado ao uso de escritórios, vestiários, refeitórios, oficinas, banheiros, está todo descaracterizado por adaptações de moradias improvisadas, que retiraram todas as instalações e peças sanitárias dos vestiários e banheiros do pavimento inferior, deixando o local sem condições de uso. O acesso ao pavimento superior é através de uma escada onde aparentemente os antigos escritórios estão sendo utilizados como moradia. Verificamos no local diversos sinais de trincas, rachaduras e sinais de umidade, além de obras de adaptações e reparos inacabados, e mau executados, que depreciaram e descaracterizaram todo o imóvel. Os três galpões existentes no pavimento superior estão sem condições de uso e em **PÉSSIMO ESTADO DE CONSERVAÇÃO**, onde um deles a cobertura foi deteriorada; e os outros dois galpões estão com a estrutura do telhado e piso deteriorados, faltando a maioria das telhas, sendo que as telhas existentes estão em péssimo estado de conservação. A área aproximada dos escritórios, depósitos, vestiários é de 2.000,00 m², o padrão é baixo, necessitando de reformas importantes. Os galpões se encontram em **PÉSSIMO ESTADO DE CONSERVAÇÃO**, sem condições de uso e sem condições mínimas de ser avaliado e comercializado. O valor estimado para os materiais de demolição para os três galpões é de R\$ 30.000,00.

Prédio para Escritórios:

Valor da Estimado da Demolição dos Galpões = R\$ 30.000,00

Área construída estimada = 2.000,00 m²

Idade aparente aproximada = 30 anos = coeficiente de depreciação = 0,466

Valor da edificação = 2.000,00 m² x 0,466 x 0,650 x R\$ 1.336,52

Valor da Edificação = R\$ 809.663,81 + R\$ 30.000,00

Valor total = R\$ 839.663,81

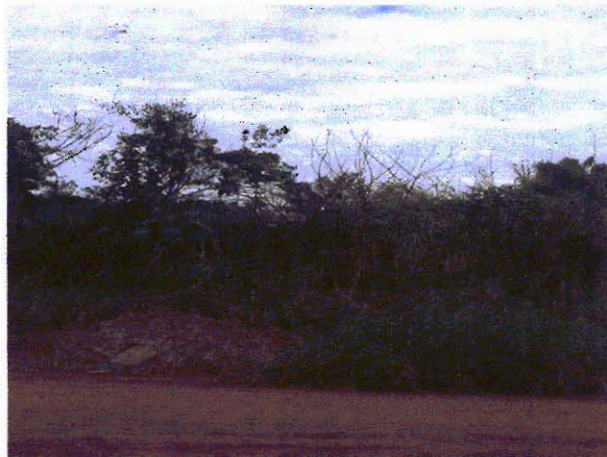
A área de terra, rural, do Sítio Ribeirão, com área de 38.371,00 m², com frente para a Estrada Velha, Ivoiturucaia, - SP, conforme matrícula nº 89.849, do 2º. CRI de Jundiá. A topografia do imóvel é em irregular. Não verificamos no local periciado plantações ou outros cultivos economicamente rentáveis, somente árvores frutíferas e vegetações herbáceas. O imóvel tem suas divisas definidas por cercas.

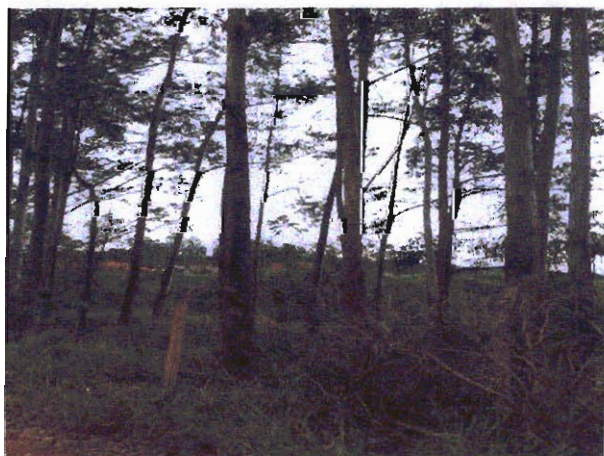
A área de terra rural, do Sítio Santa Izabel, com área de 24.200,00 m², com frente para a Estrada Jundiá-Itatiba, Ivoiturucaia, - SP, conforme matrícula nº 88.736, do 2º. CRI de Jundiá. A topografia do imóvel é em irregular. Não verificamos no local periciado plantações ou outros cultivos economicamente rentáveis, somente árvores frutíferas e vegetações herbáceas. O imóvel tem as divisas definidas por cercas.

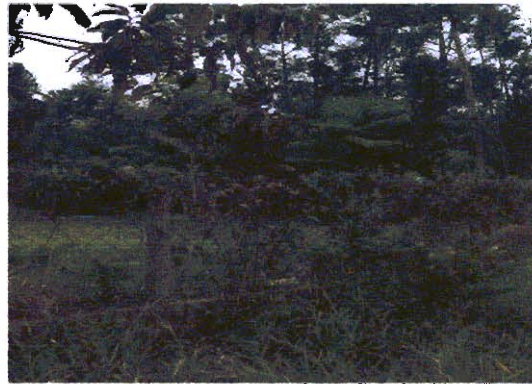
A área de terra rural, do Sítio Pasto Grande, com área de 39.732,00 m², com frente para o Caminho de Servidão, bairro Caxambu, Jundiaí – SP, conforme matrícula nº 99.831, do 2º. CRI de Jundiaí). A topografia do imóvel é irregular, e sobre o terreno não existem edificações. Não verificamos no local periciado plantações ou outros cultivos economicamente rentáveis, somente árvores frutíferas e vegetações herbáceas. O imóvel tem algumas de suas divisas definidas por cercas.

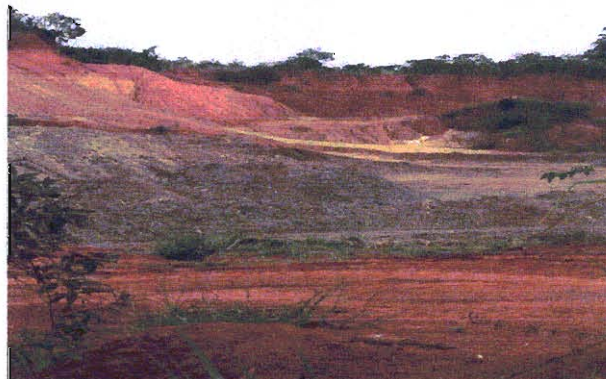
A área de Terra, Rural, do Sítio Pasto Grande, com área de 206.000,00 m², com frente para a Antiga Estrada de Atibaia, bairro Caxambu, Jundiaí – SP, matrícula nº 95.457, do 2º. CRI de Jundiaí. A topografia do imóvel é irregular, e sobre o terreno não existem edificações. Não verificamos no local periciado plantações ou outros cultivos economicamente rentáveis, somente árvores frutíferas e vegetações herbáceas. O imóvel tem algumas de suas divisas definidas por cercas.

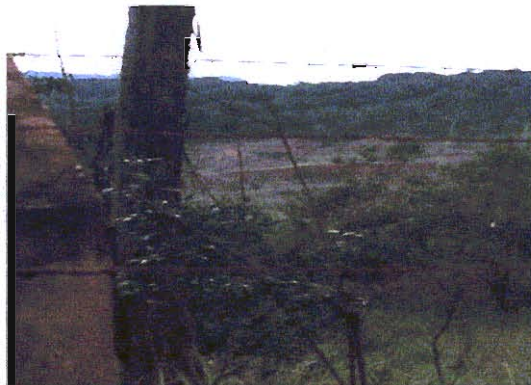
A área de terra rural, do Sítio Pasto Grande, com área de 90.000,00 m², com área de servidão de 5.274,00 m², com frente para a Estrada Particular, bairro Caxambu, Jundiaí – SP, conforme matrícula nº 94.485, do 2º. CRI de Jundiaí. A topografia do imóvel é irregular, e sobre o terreno não existem edificações. Não verificamos no local periciado plantações ou outros cultivos economicamente rentáveis, somente árvores frutíferas e vegetações herbáceas. O imóvel tem as divisas definidas por cercas.

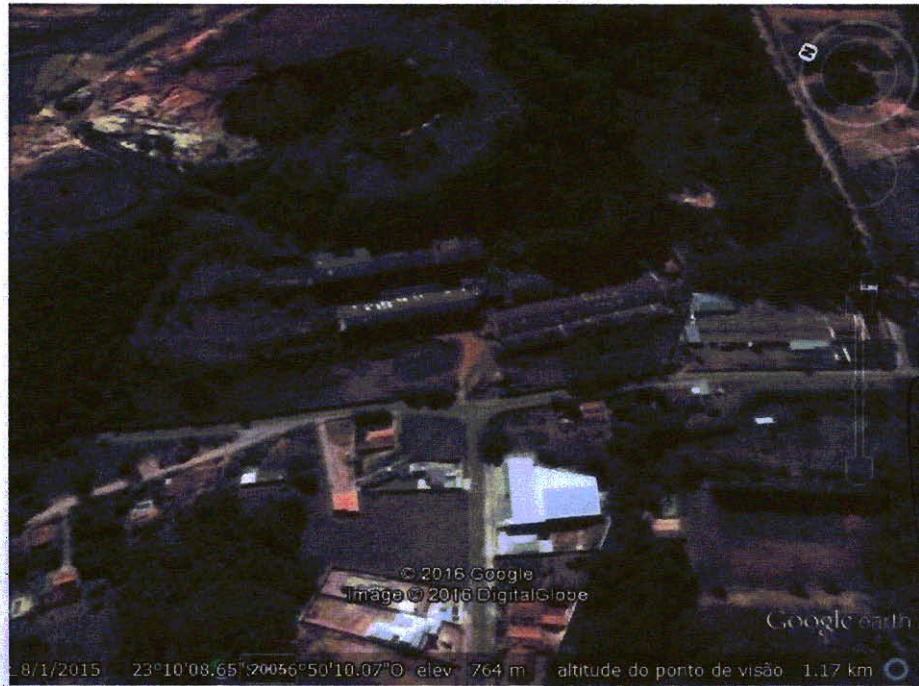
Demonstração aérea do imóvel Rural, parte do lote 63 do Núcleo Colonial Barão de Jundiá, com área de 16.800,00 m², com frente para a Rua Nami Azem, antiga Estrada Municipal, bairro Caxambu .

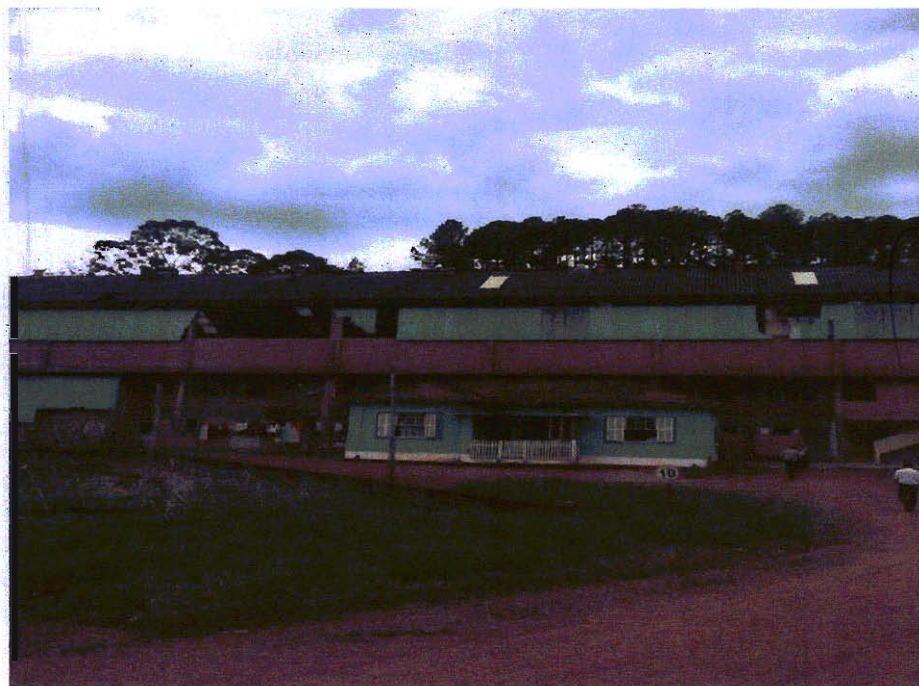
Demonstração geral da casa e do prédio dos escritórios aos fundos.
