Márcia Pasqualotti Barbin Torelli

Engenheira Civil CREA nº 5 060 269 990

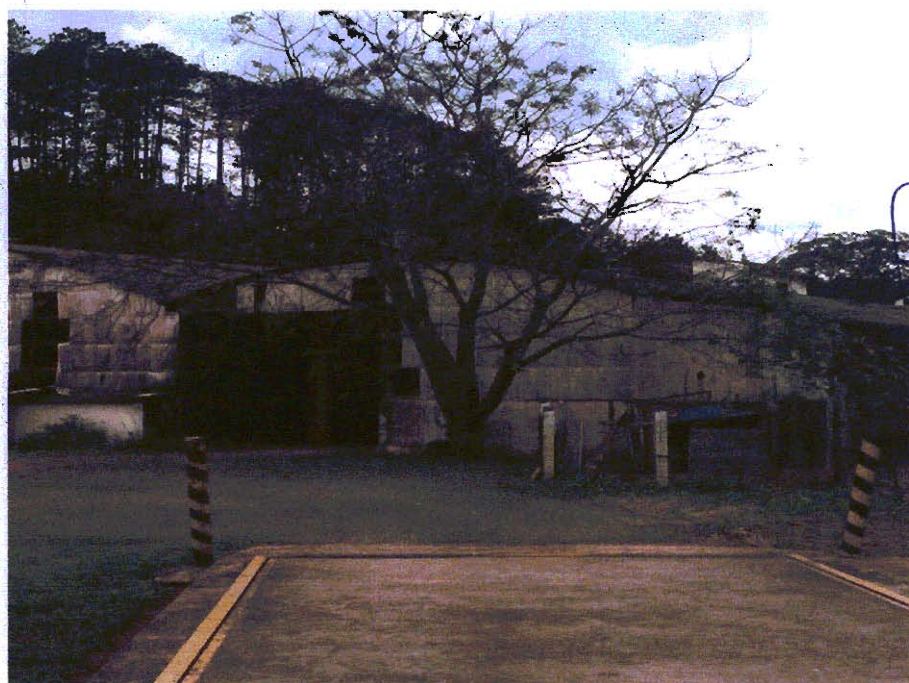
Destaque para a balança e para os galpões os fundos em péssimo estado de conservação.

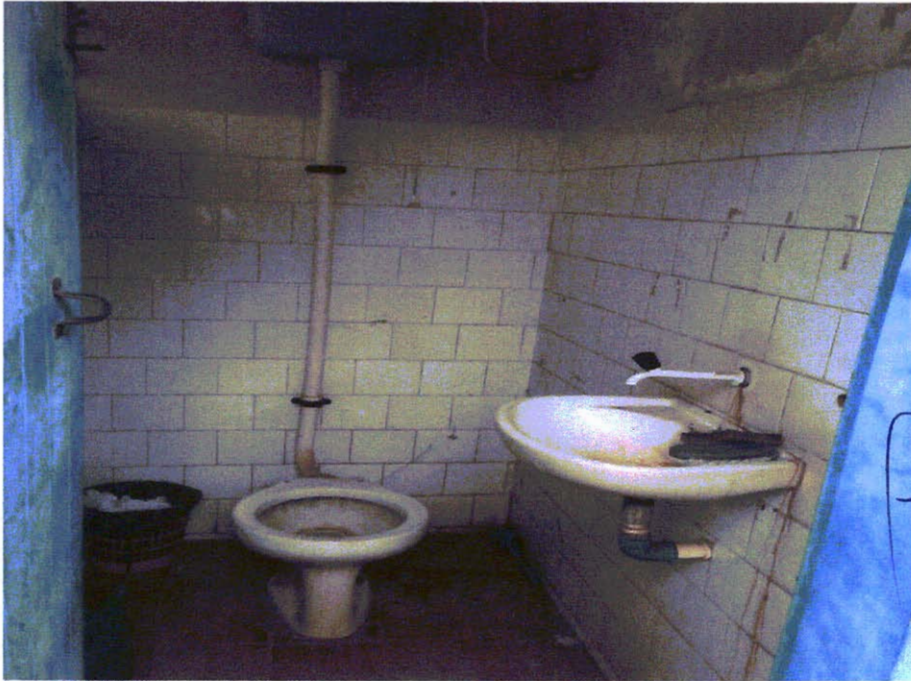
Destaque geral para o banheiro externo da guarita em mau estado de conservação.

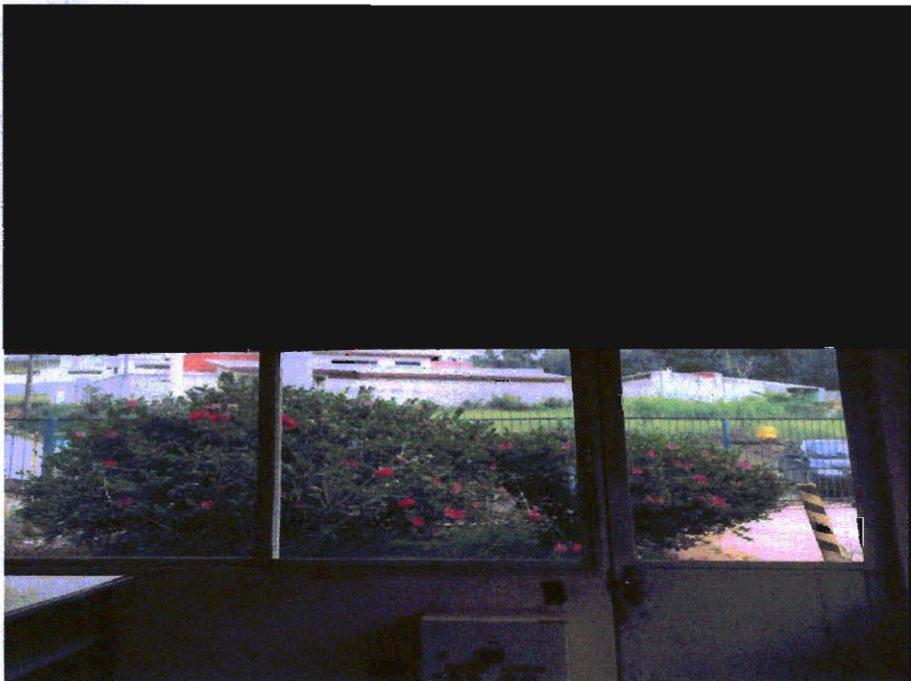
Foto que demonstra o mau estado de conservação das instalações da guarita.

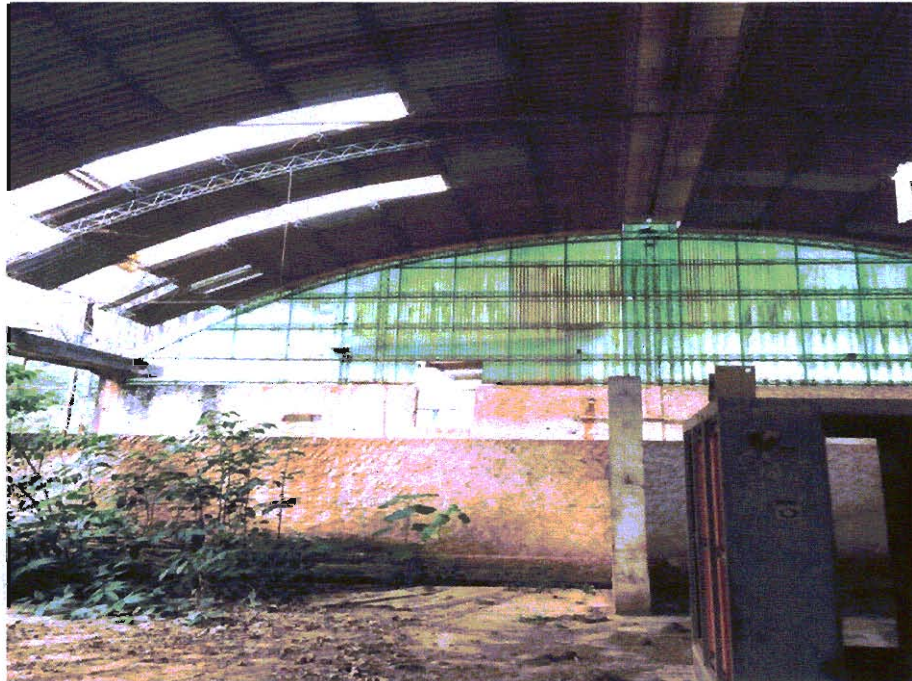
Demonstração geral do local periciado, do galpão em péssimo estado de conservação, de telhado (estrutura), telhas e o piso. Destaque para o painel de controle de fornos (só a carcaça).

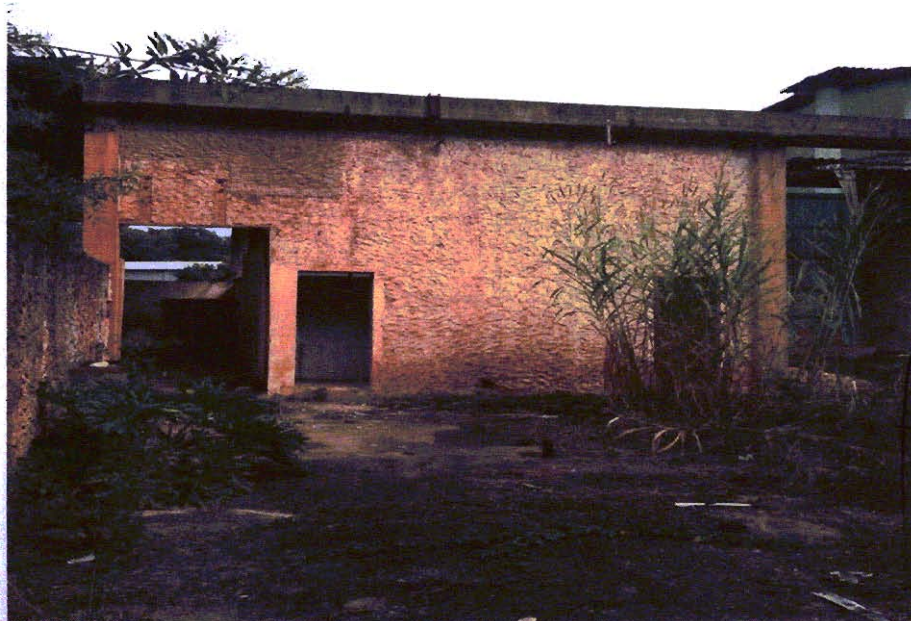
Foto geral de um dos galpões que ficou descaracterizado, sem a cobertura e sem todos os acabamentos.
