Márcia Pasqualotti Barbin Torelli

Engenheira Civil CREA nº 5 060 269 990

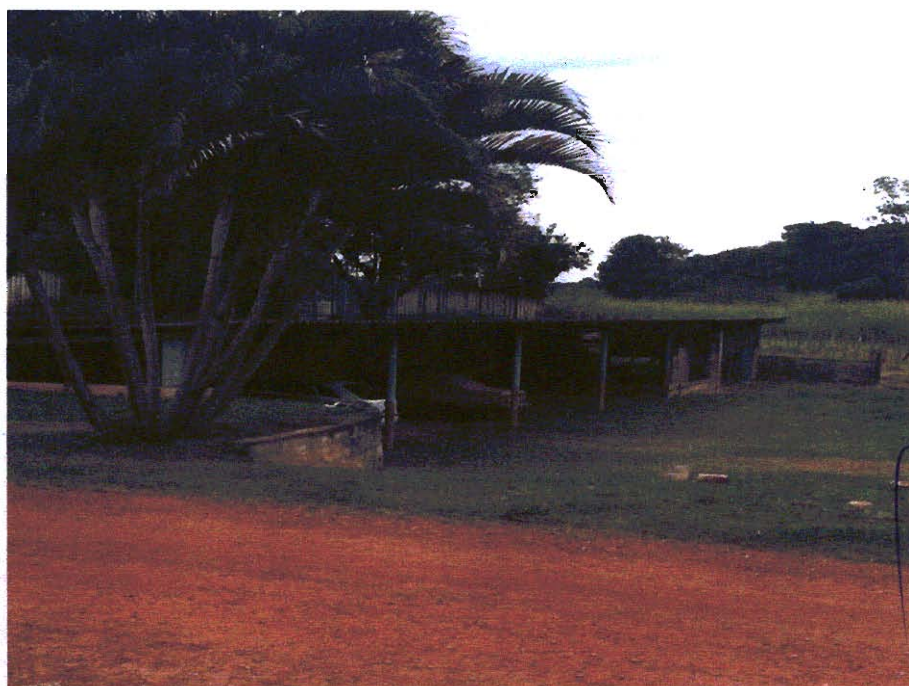
Foto que demonstra a cobertura de veículos.

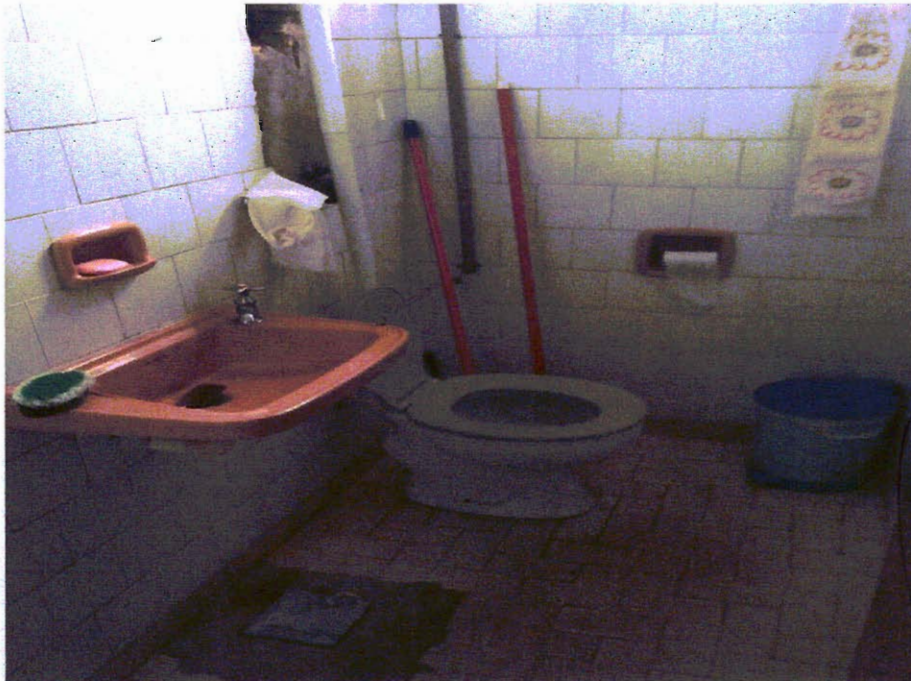
Destaque para um dos banheiros em mau estado de conservação.

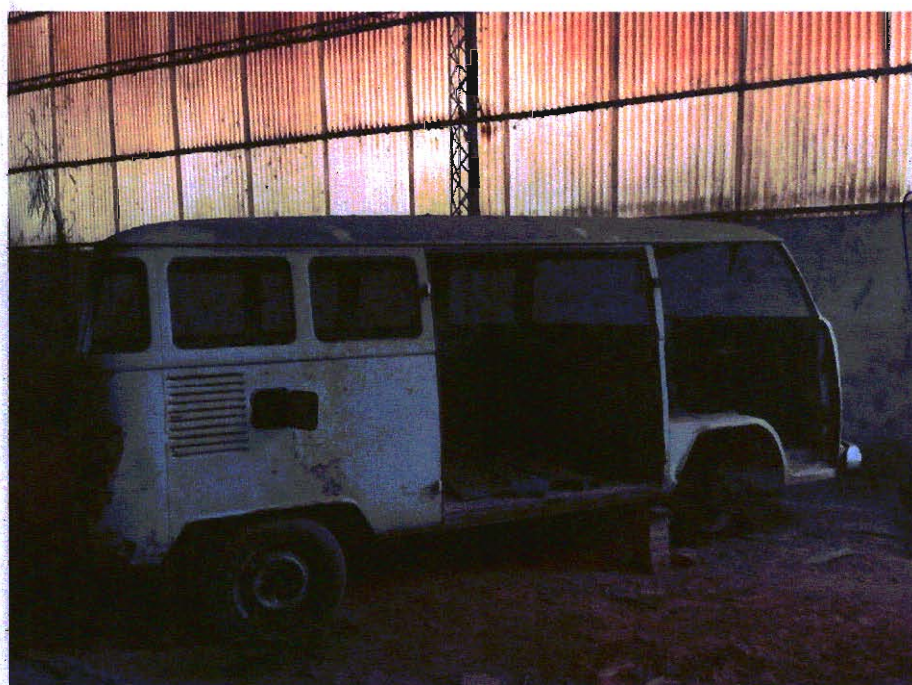
Demonstração geral da Perua Kombi, sem placa, só carcaça.

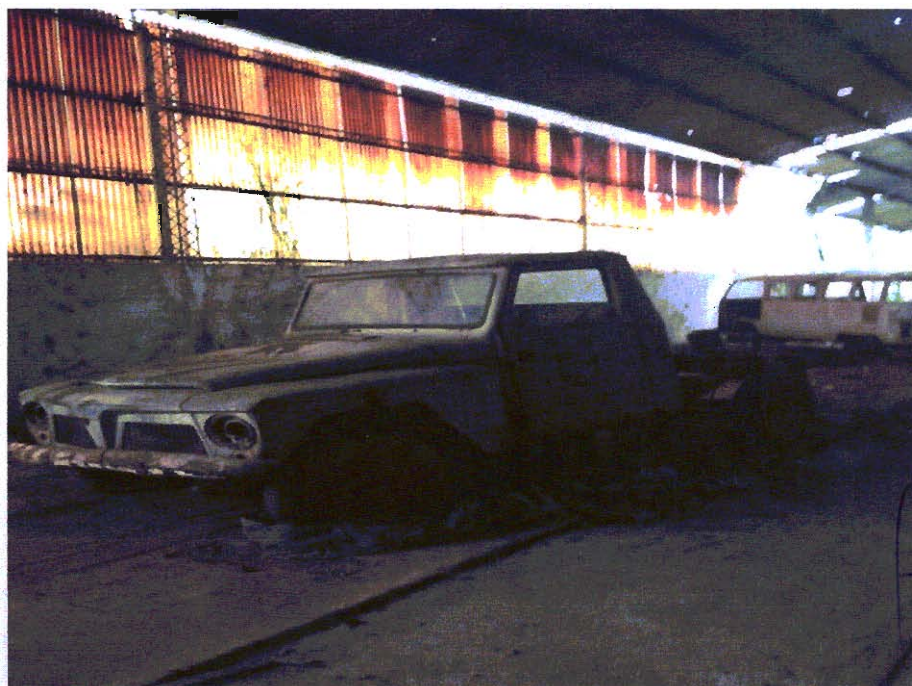
Demonstração geral do veículo rural, sem placa, só carcaça.

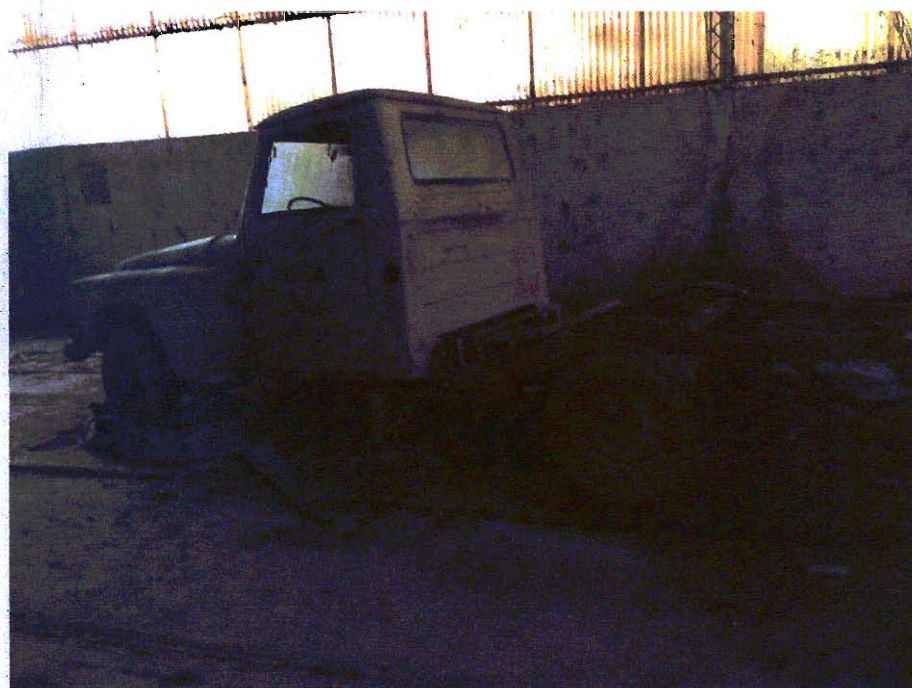
Vista do veículo rural, sem placa, só carcaça.

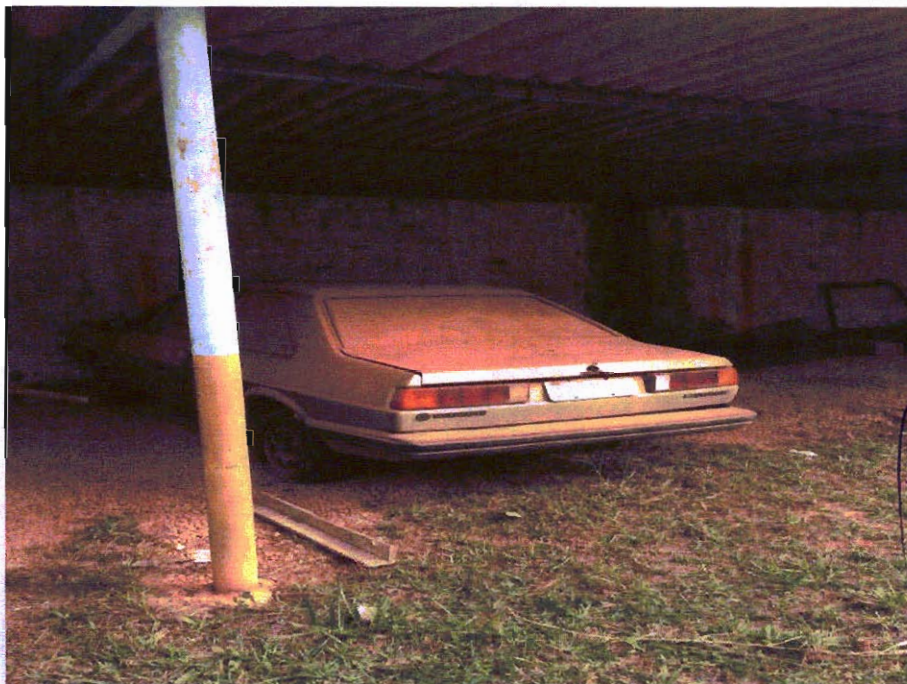
Destaque para o Santana, VW, da cor verde, placa CZP 1778.

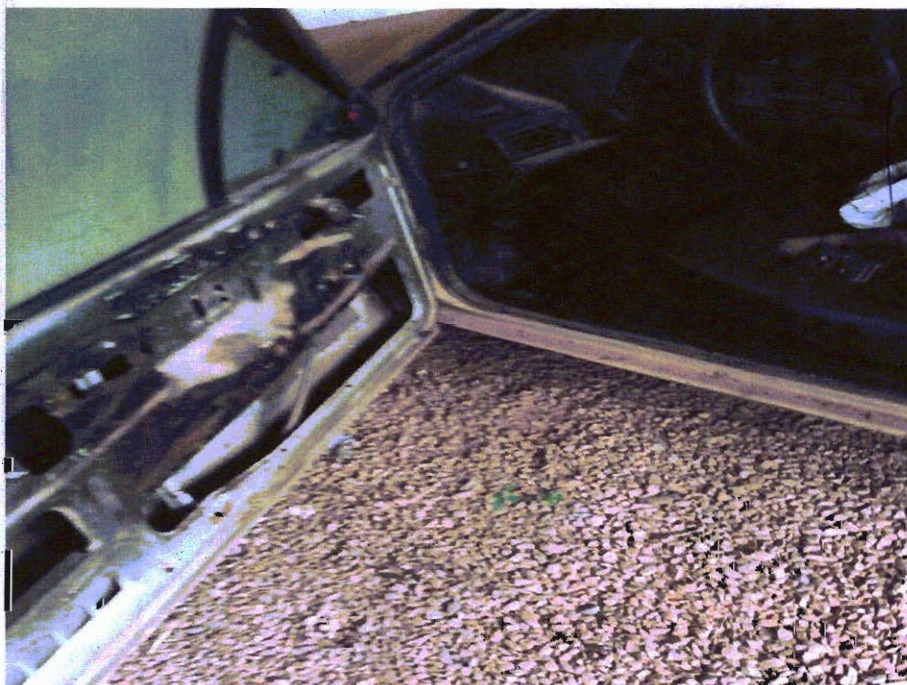
Destaque para o péssimo estado de conservação do Santana.
